## ANÁLISE DE FALHA DO AÇO AISI 316L DE UM SISTEMA FLARE DE PLATAFORMA DE PETRÓLEO OFF-SHORE

## **FAILURE ANALYSIS OF AISI 316L STEEL IN AN OFFSHORE OIL PLATFORM FLARE SYSTEM**

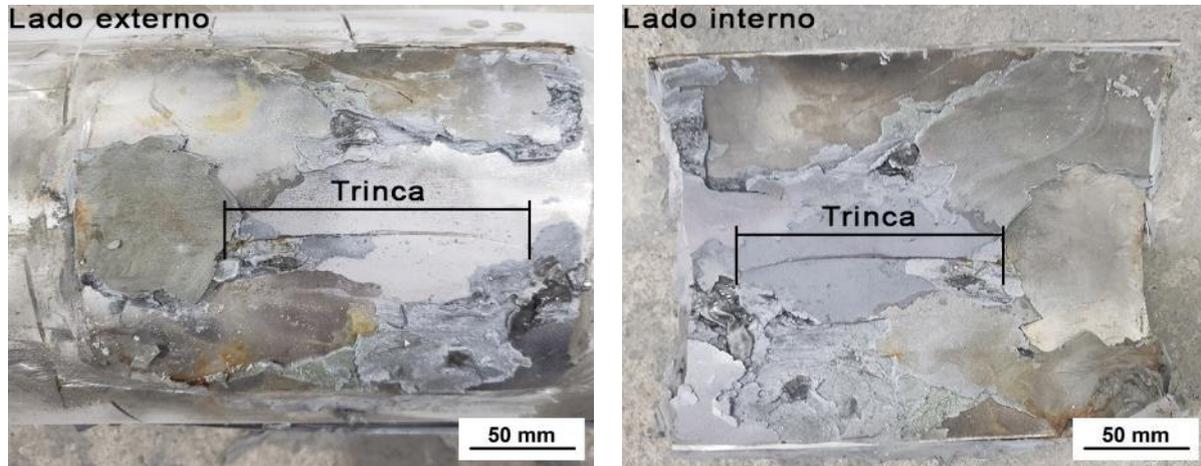
O objeto de estudo deste trabalho foi um tubo fabricado em aço inoxidável 316L com 220mm de diâmetro e 4mm de espessura que pertencia ao sistema Flare de uma plataforma offshore no Brasil. Este tubo apresentou falhas que foram detectadas por ensaio não destrutivo e corrigidas inicialmente por soldagem, mas poucos meses após o surgimento das primeiras trincas, uma terceira foi detectada. A Figura 1 apresenta a região da trinca que foi utilizada nesta investigação, nela é possível ver os lados interno e externo do tubo com a fissura atravessando toda sua espessura e com aproximadamente 72mm de comprimento.

Figura 1: Região da trinca, lado externo e interno.

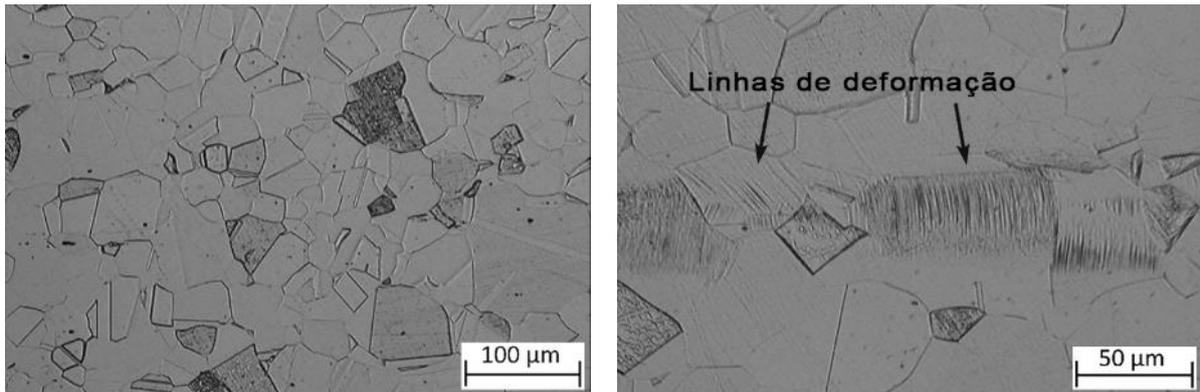
A Figura 2 mostra a microestrutura observada por MO. O tubo apresentava a mesma microestrutura em regiões próximas e distantes da trinca. Linhas de deformação são identificadas em alguns grãos e o alinhamento destas linhas com a direção de laminação indica que o material foi trabalhado a frio, provavelmente durante o processo de fabricação. Com base nesta premissa, há a possibilidade de o aço inoxidável austenítico ter sofrido transformação de fase no estado sólido induzida por deformação, formando martensita  $\alpha'$  (16-18). A formação de martensita induzida por deformação a frio em aços 316L é possível, inclusive durante o processo de laminação (19-21).

Figura 2: Microestrutura da amostra do tubo.

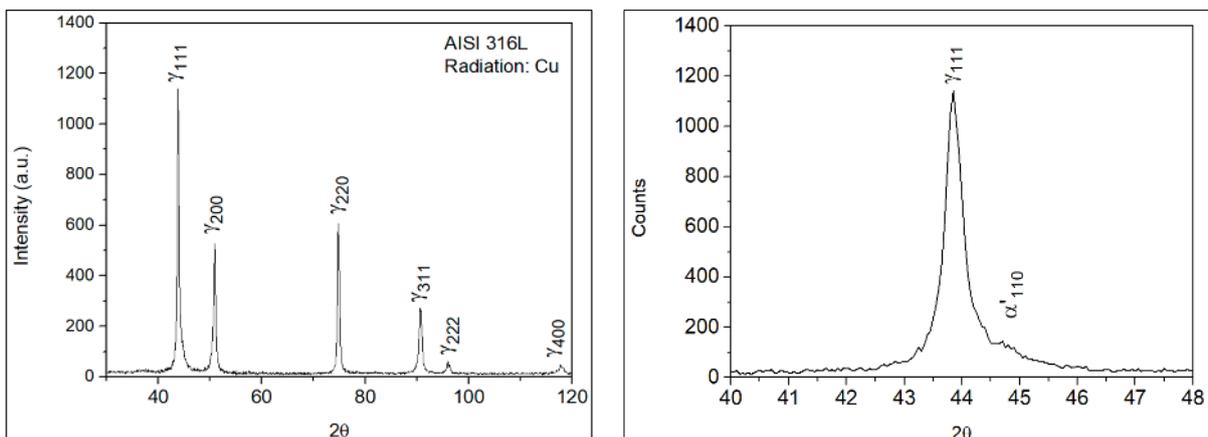
O difratograma de DRX é apresentado na Figura 3 e observando em detalhes, o pico  $\gamma_{111}$  (Figura 3b) possui um pequeno pico de martensita ( $\alpha'_{110}$ ) próximo a  $45^\circ$ . A Figura 4 apresenta as marcas de microdureza e o tamanho das endentações já revela que as linhas de deformação possuem dureza mais elevada que as zonas austeníticas circundantes. Os ensaios de microdureza indicaram que a matriz austenítica possui uma dureza de  $132,5 \pm 9,7$ , enquanto a dureza nas linhas de formação foi de  $187,7 \pm 21,2$ . A maior dureza, em conjunto com os resultados de DRX, indicam que houve formação da fase  $\alpha'$  nas linhas de deformação.

Figura 3: Padrões de DRX do aço AISI 316L e detalhe do pico da martensita.

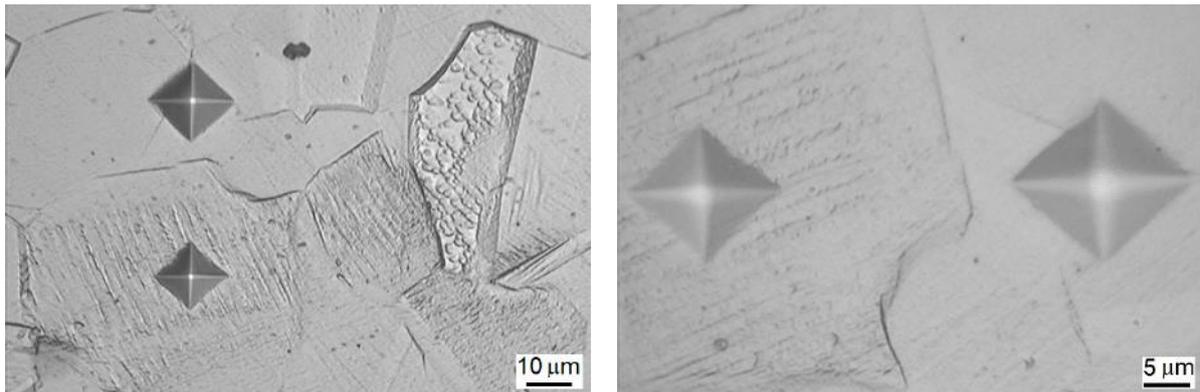
Figura 4: Endentações de microdureza dentro e fora das linhas de deformação.

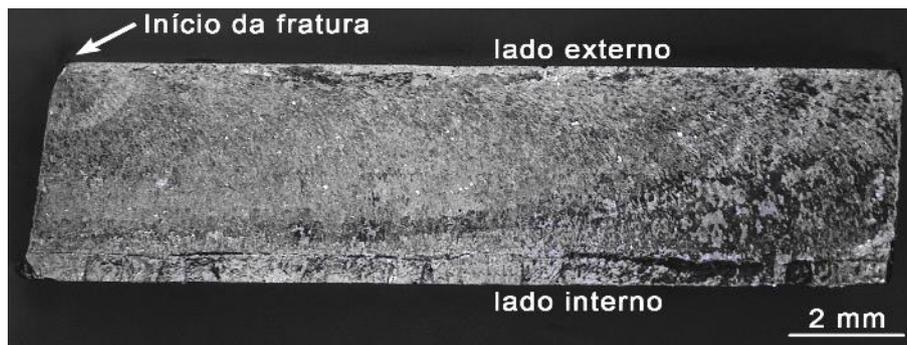
A macro da superfície da trinca apresentada na Figura 5 mostra marcas de praia que são típicas de fratura por fadiga. A fratura é frágil e não há sinais de deformação plástica, apesar da alta ductilidade do material.

Figura 5: Superfície da fratura.

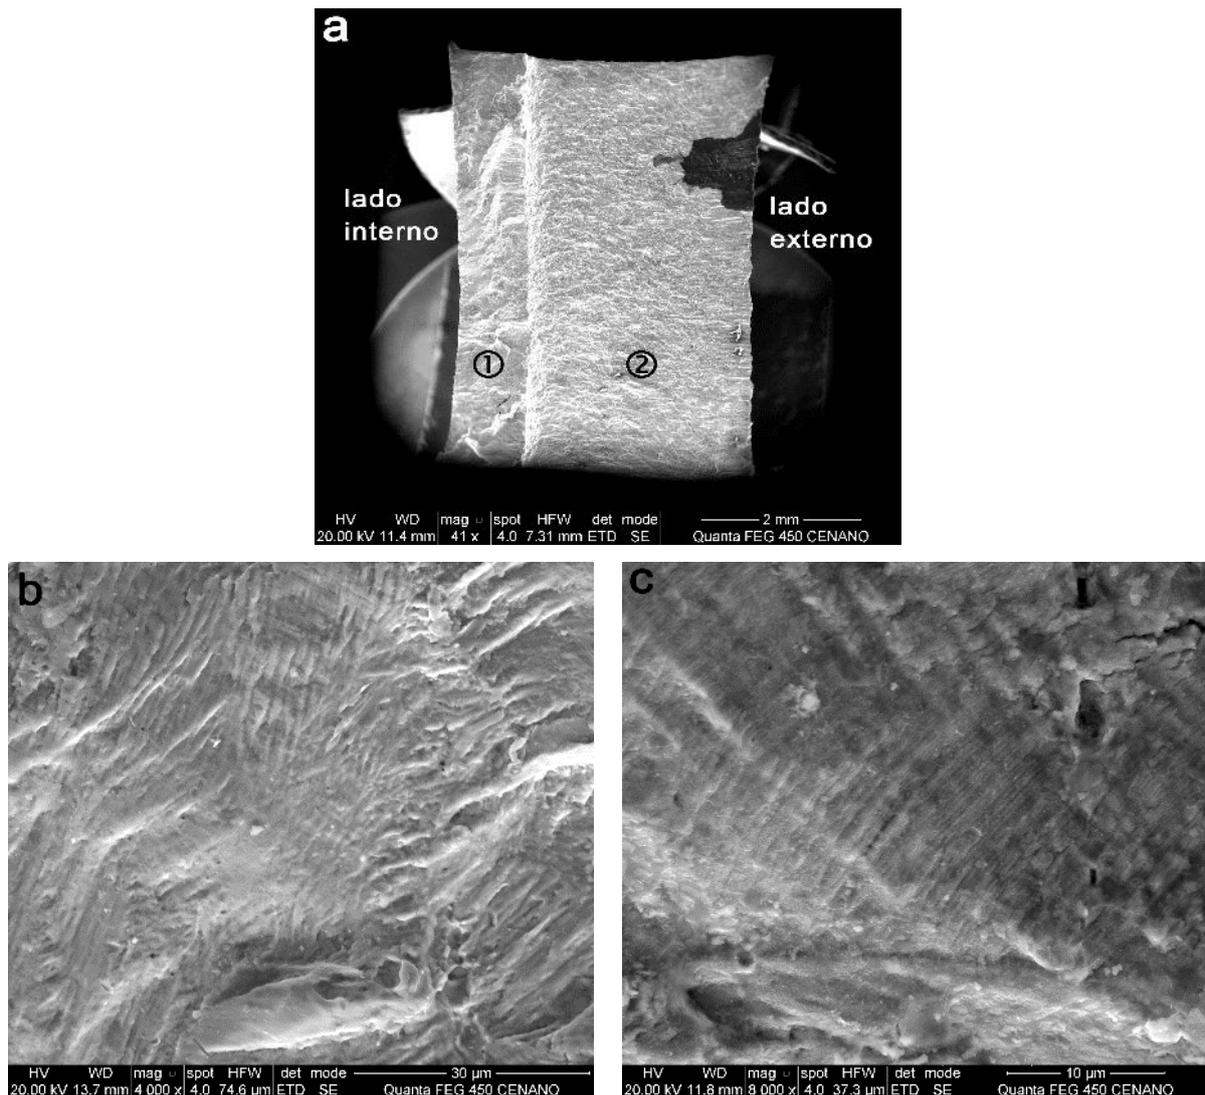
A Figura 6a mostra que existe uma divisão clara entre os lados interno e externo do tubo, contudo, as Figuras 8b (região ① próxima ao lado interno) e 8c (região ② próxima ao lado externo) indicam a existência de estrias na superfície de fratura em ambas as regiões. As estrias confirmam que o mecanismo de falha foi por fadiga. As marcas de praia e a direção das estrias indicam que o processo se iniciou na parte externa do tubo. A ruptura final nos processos de fadiga geralmente não contém estrias pois são causadas por sobrecarga. Entretanto não foram vistas microcavidades características de fratura dúctil na região final da ruptura do material, sendo observadas estrias em ambas as regiões, o que não é comum. Isto indica que a magnitude das tensões foi pequena, o que está de acordo com o tamanho reduzido das estrias. Níveis baixos de tensão resultam em falhas com uma maior região de estrias e menor região de deformação plástica. Um estudo realizado por Huang e colaboradores (24) apontou que quando a relação entre os valores de solicitação das tensões máxima e mínima está próxima a 1, toda região da fratura apresenta apenas estrias, sem a observação de mecanismos de deformação por sobrecarga.

O espaçamento médio entre as estrias da parte externa e interna do tubo foi de aproximadamente 0,3 e 1,1  $\mu\text{m}$ , respectivamente. O que reforça a constatação de que a região interna do tubo é a parte final da fratura. À medida que a propagação da fissura por fadiga se estende, a seção resistente diminui, o que aumenta a tensão aplicada na região final e aumenta o espaçamento entre as estrias (25).

Figura 6: Superfície da fratura. a) regiões distintas ① e ②; b) fractografia da região interna do tubo ①; c) fractografia da região externa do tubo ②.

O limite de fadiga para o aço AISI 316L é de 146,45 MPa (26). As condições adversas de operação associadas ao baixo limite de fadiga prejudicam a escolha do AISI 316L para aplicação em tubos Flare. Para aplicações offshore com solicitações de alta resistência mecânica e à corrosão os aços inoxidáveis duplex são amplamente recomendados (27-28). Sua microestrutura bifásica com frações volumétricas iguais

A falha do sistema Flare se deu devido a um processo de fadiga, tendo o aço AISI 316L baixa resistência ao mesmo. A performance da tubulação foi afetada devido aos esforços mecânicos apresentarem tensões de tração e compressão, fator crítico para vida em fadiga. É sugerida a utilização de um aço inoxidável da família duplex para o sistema, haja vista que este possui maior resistência mecânica e à fadiga que o aço AISI 316L.
