## ANÁLISE DE FALHA EM COMPONENTE DE TUBULAÇÃO DE GASODUTO VIA CARACTERIZAÇÃO QUÍMICA, MICROESTRUTURAL, FRACTOGRÁFICA E DE MICRODUREZA

## **FAILURE ANALYSIS OF GAS PIPELINE COMPONENTS VIA CHEMICAL, MICROSTRUCTURAL, FRACTOGRAPHIC AND MICROHARDNESS CHARACTERIZATION**

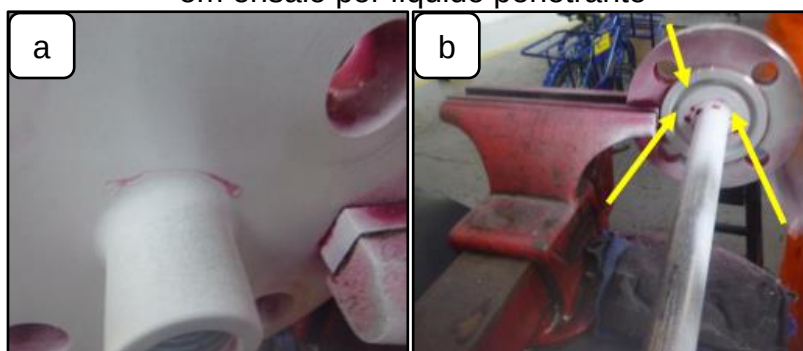
O ensaio de líquido penetrante permitiu a identificação de descontinuidades superficiais significativas na peça em estudo, particularmente na interseção entre o eixo e a flange. As trincas observadas (Figuras 5a e 5b) eram pequenas em tamanho e espessura, mas estavam concentradas em regiões críticas, sugerindo um ponto de fragilidade na peça. A concentração de trincas nessas áreas pode ser atribuída a tensões residuais resultantes de processos anteriores, como soldagem ou usinagem. Essas trincas, mesmo sendo superficiais, podem comprometer a integridade estrutural da peça ao servirem como pontos de nucleação para a propagação de falhas sob condições de carga cíclica.

Figura 5. (a) Trincas na região de interseção eixo e a flange (b) Trincas detectadas em ensaio por líquido penetrante

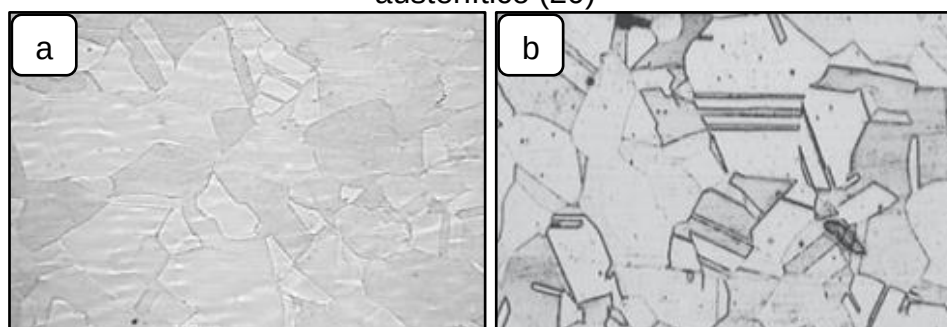
A microestrutura da amostra foi analisada utilizando microscopia óptica (Figura 6a), e os resultados indicaram uma matriz austenítica típica de aços inoxidáveis (Figura 6b). A ausência de sinais de tensionamento mecânico nos grãos austeníticos sugere que a microestrutura não foi significativamente comprometida por processos térmicos ou mecânicos excessivos. No entanto, a análise mais detalhada revelou a presença de trincas tanto intergranulares quanto transgranulares (Figuras 7a e 7b). A trinca intergranular originada no chanfro indica que o processo de fabricação pode ter introduzido tensões residuais significativas, enquanto a trinca transgranular na região de solda sugere falhas no processo de soldagem, como pouca penetração do material de adição no material de base, que pode ter se originado provavelmente por efeitos térmicos do processo. Na região fundida também pode-se observar uma grande quantidade de poros vermiculares, o que pode estar associado a velocidade que se deu a soldagem, ou o aporte térmico insuficiente para que ocorresse a junção entre os materiais.

Figura 6. (a) Micrografia do flange e (b) Microestrutura típica de aço inoxidável austenítico (20)

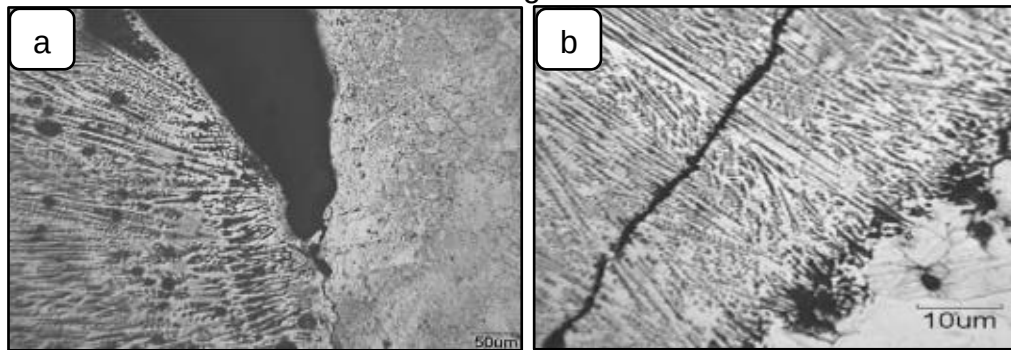
Figura 7. (a) Micrografia da propagação da trinca a partir do chanfro e (b) Micrografia de trinca na região de solda

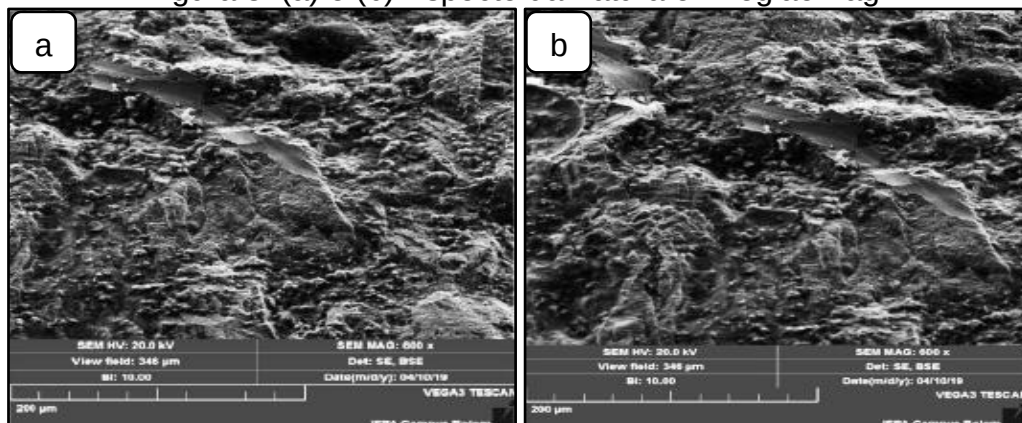
A fractografia obtida por MEV (Figuras 8a e 8b) mostrou uma superfície de fratura com características de fratura frágil, sugerindo baixa tenacidade na Zona Termicamente Afetada (ZTA). Essa fragilidade pode ser atribuída à presença de contaminações durante a soldagem, levando à formação de trincas de solidificação. Não foram observadas estrias típicas de fadiga, o que reforça a hipótese de que a falha foi causada por mecanismos de fratura frágil em vez de fadiga cíclica. Além disso, a presença de fratura dúctil na região da solda (Figuras 9a e 9b) sugere que a ZTA sofreu uma variação significativa nas propriedades mecânicas, possivelmente devido a diferenças no resfriamento ou no processo de soldagem.

Figura 8. (a) e (b) Aspecto da fratura em região frágil

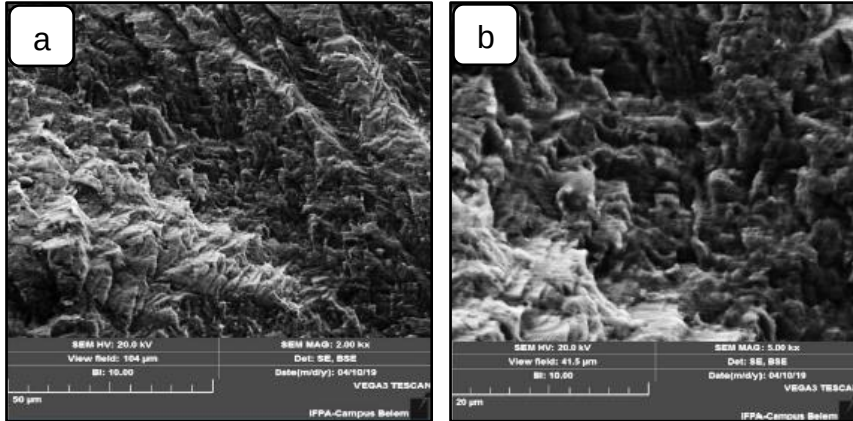
Figura 9. (a) e (b) Aspecto da fratura revelando região dúctil

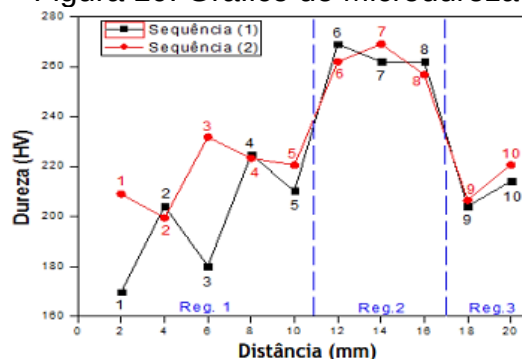
Figura 10. Gráfico de Microdureza

A Figura 10 mostra os dados obtidos no ensaio de microdureza (HV), onde cada sequência de endentação (sequências 1 e 2) é composta por 10 pontos. Os 5 primeiros pontos do gráfico referentes a primeira região de endentação, onde é possível observar uma variação de dureza a partir de um ponto próximo a extremidade seguindo em direção a outra extremidade. Já na segunda região mais próxima ao cordão de solda e à trinca, que abrange os pontos 6, 7 e 8, é possível observar valores maiores e mais constantes de dureza. Do 5º para o 6º ponto, há um aumento brusco na dureza, causado possivelmente pelo endurecimento do material devido ao calor do processo de soldagem, como a formação de martensita. A microestrutura resultante da soldagem, quando não aliviada de tensões, pode favorecer a formação e propagação de trincas, devido à segregação de fases com baixo ponto de fusão (21).

Na transição da segunda para a terceira região da amostra, foi observada uma queda brusca na dureza do 8º para o 9º ponto, seguida por um pico moderado. A ZTA é mais suscetível a trincas devido ao aquecimento e à mudança na microestrutura, como o aumento de dureza e redução da resistência (22). Essa queda na dureza pode ser atribuída ao afastamento da região de solda, com os valores dos pontos 9 e 10 correspondendo ao material de base, sem a influência da temperatura de soldagem.
