CARACTERIZAÇÃO DAS PROPRIEDADES MICROESTRUTURAIS DO MATERIAL METÁLICO DE UM DISPOSITIVO DE SEGURANÇA DE ESCALADA SOB AMBIENTE CORROSIVO

Benini, L.; Cortez, L. V., Tavares, S. S. M.; Perez, G.; Moraes Júnior, J.M.

Universidade Federal Fluminense

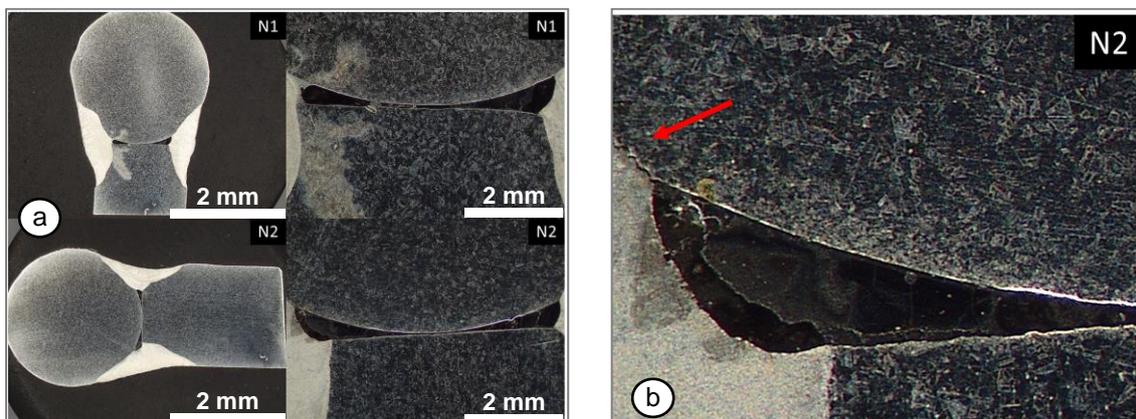
A Figura 2(a) apresenta os resultados de microscopia ótica das amostras e a Figura 2(b), referente à amostra N2, foi ampliada para melhor visualização de uma trinca. A trinca se inicia entre a fenda por falta de penetração, o metal de solda e o metal de base. Fora a trinca, as imagens das amostras de aço inoxidáveis têm uma microestrutura com textura muito semelhantes entre si.

Figura 2 - (a) Imagens dos grampos e suas fendas após ataques químicos; (b) aumento na imagem da microscopia ótica para indicar a trinca no grampo N2.

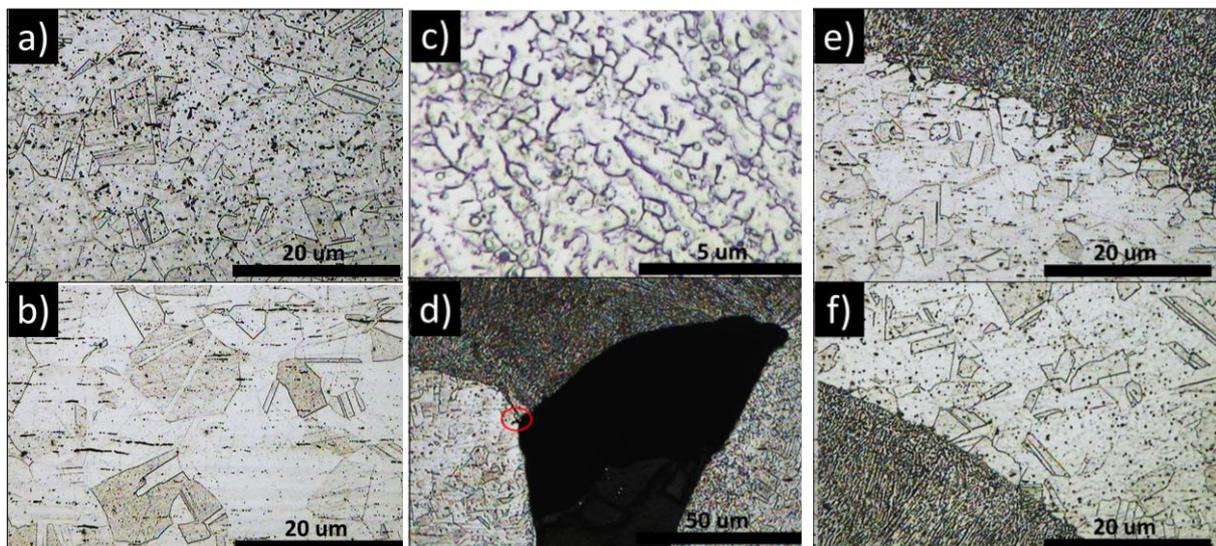
O grampo N1 (Figura 3) possui metal de base com microestrutura austenítica, que é caracterizada principalmente pelas maclas dentro do grão. A Figura 3(a) mostra o metal de base transversal com bastante precipitados. Em (b) o metal de base observado na direção longitudinal também apresenta microestrutura austenítica com ferrita delta alinhada com a direção de laminação. As marcas de laminação nessa imagem comprovam o método de fabricação de laminação dos tarugos. A imagem (c) mostra a microestrutura da solda, que é composta por austenita dendrítica com ferrita

delta. As zonas termicamente afetadas (ZTA) são mostradas em (e) e (f). Alguns pites na solda são mostrados em (g). A fenda gerada por falta de penetração, que está com baquelite do embutimento, está na imagem (d). O círculo em vermelho indica o início de uma trinca entre a solda, a fenda e o metal de base. A imagem (h) está com aumento maior para uma melhor visualização da trinca. A trinca possui dimensões muito reduzidas para identificar suas características. Contudo é possível observar a corrosão preferencial da ferrita delta próximo à trinca.

Figura 3 - Grampo N1 em (a) metal de base transversal; (b) metal de base longitudinal; (c) solda; (d) fenda causada por falta de penetração; (e) ZTA corte longitudinal; (f) ZTA corte transversal; (g) pite na solda; (h) trinca e corrosão. (as imagens (g) e (h) não estão presentes).

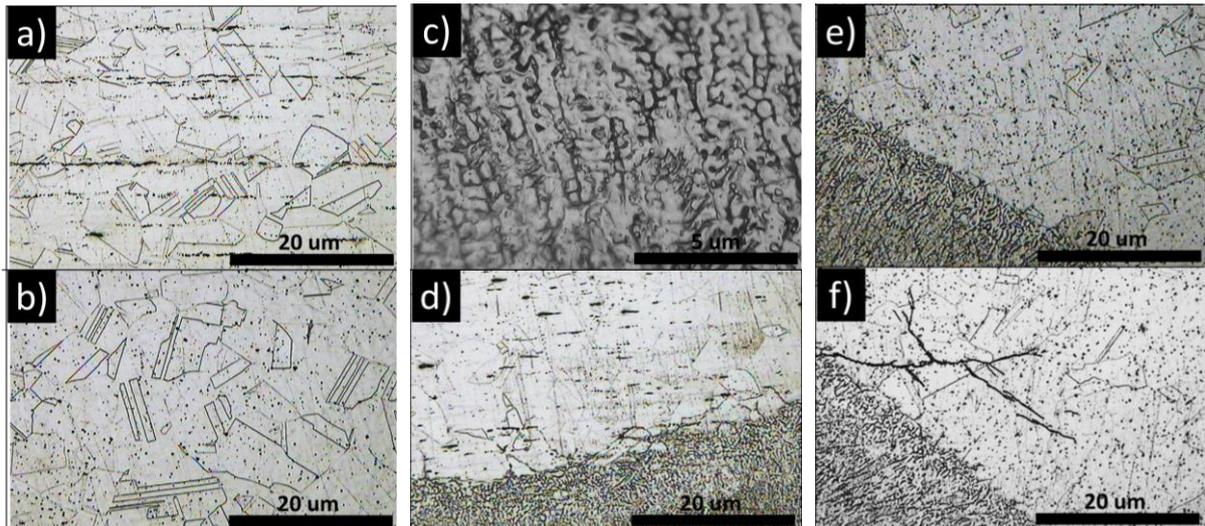
O grampo N2 apresentou trincas e alguns locais de corrosão. Na Figura 4 (a) é possível verificar também a fase ferrita delta formando linhas paralelas à direção de laminação do metal de base, de forma ainda mais pronunciada do que na amostra N1. A ZTA e o metal de solda apresentam as mesmas características do grampo N1. Em (f) é mostrado uma trinca em N2, iniciando na solda.

Figura 4 - Grampo N2 em (a) Metal de Base Longitudinal, em 10X; (b) Metal de Base Transversal, em 10X (c) Solda, em 40X; (d) ZTA Metal de Base longitudinal, em 10X; (e) ZTA Metal de Base Transversal, em 10X; (f) Trinca, em 10X.

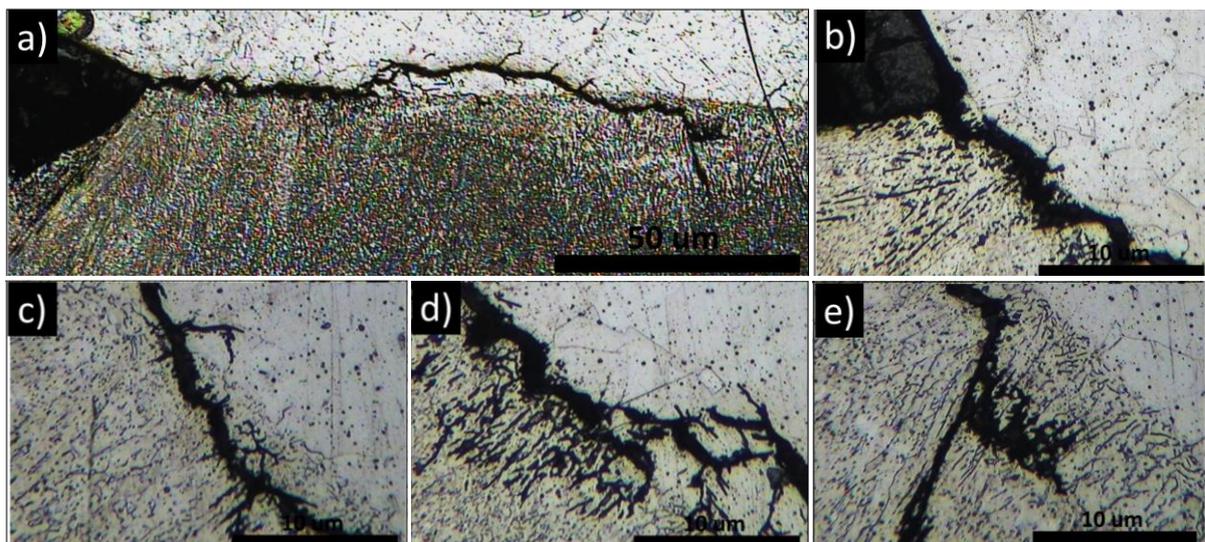
Além da trinca da Figura 4 (f), foram encontradas outras duas trincas mostradas nas Figura 5. A maior trinca da N2 encontra-se na Figura 5 onde em (a) mostra-se toda a sua extensão, e as outras imagens exibem mais detalhes da propagação. Essa trinca inicia-se na fenda, sendo então uma trinca interna, tem ramificações e aparenta ser intergranular. Além disso, é possível ver uma corrosão preferencial pela ferrita

delta na solda, que acompanha a trinca ao longo da sua propagação. Apesar de não ser muito claro quais são os mecanismos que originaram seu aparecimento, pelo seu formato, pressupõe-se uma trinca por corrosão sob tensão.

Figura 5 - Trinca grampo N2: A imagem (a) possui aumento de 4X; As imagens (b), (c), (d) e (e) são partes da trinca (a) com um aumento de 20X.

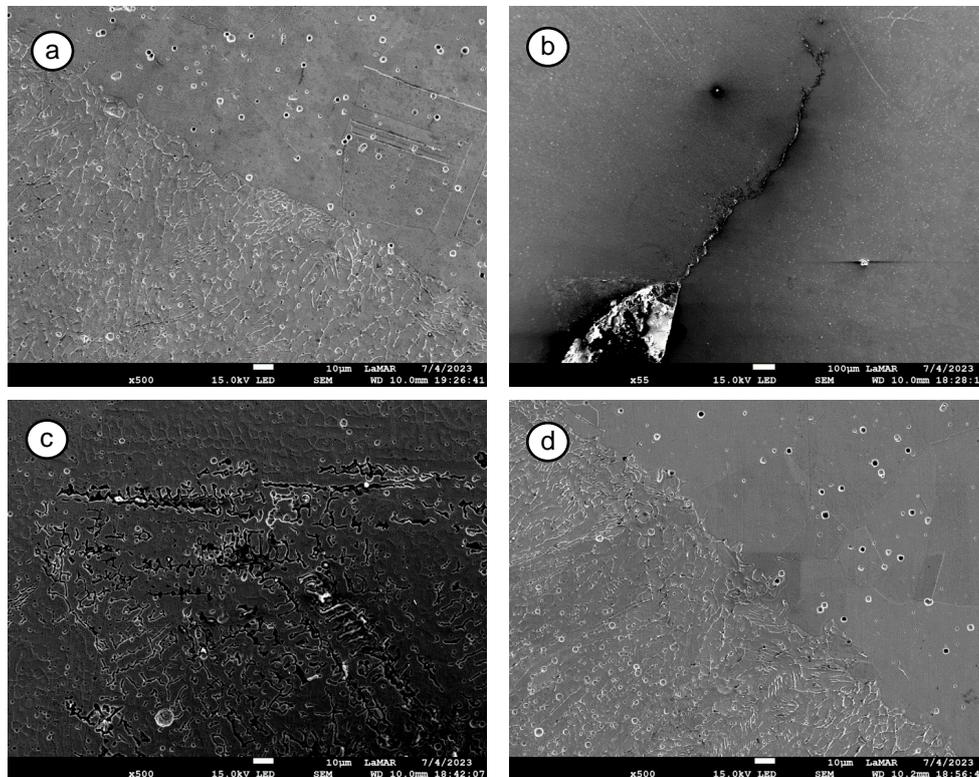
As imagens obtidas no MEV permitiram observar detalhes como porosidades, valas e áreas sensitizadas, que antes não estavam tão claros na metalografia. O ataque metalográfico utilizado (ácido oxálico, 8V, 60s) provocou a formação de pequenos pites na ZTA e metal de base, conforme **Erro! Fonte de referência não encontrada.**6(a) e Figura 6(d). A Figura 6(b) mostra a trinca de corrosão sob tensão da Figura 5(a), enquanto a Figura 6(c) mostra que houve corrosão preferencial da ferrita no metal de solda.

Figura 6 – (a) Grampo N1: porosidade no metal de base (b) Grampo N2: trinca Grampo (c) N2: Corrosão preferencial da ferrita (d) N2: Porosidade no metal de base.

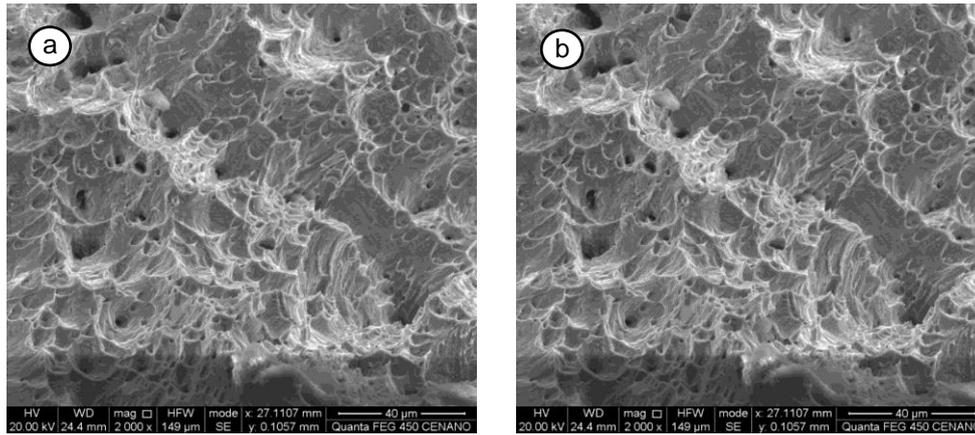
A análise de fratura foi realizada nas amostras N1 e N2. As duas apresentam “dimples”, conforme Figura 7(a) e Figura 7(b), o que sugere que apesar da fratura aparentar ser frágil macroscopicamente, ela possui característica de uma fratura dúctil microscopicamente.

Figura 7 – Dimples presentes na fratura (a) Grampo N1; (b) Grampo N2.
