## **ANÁLISE DE FALHA DE UM IMPLANTE ORTOPÉDICO FRATURADO POR FADIGA A PARTIR DE MARCAS DE DESGASTE**

Instituto Nacional de Tecnologia (INT), Avenida Venezuela, 82, Saúde, Rio de Janeiro, RJ, CEP 22.230-001, \*cassio.barbosa@int.gov.br .

### **FAILURE ANALYSIS OF AN ORTHOPEDIC IMPLANT FRACTURED BY FATIGUE FROM WEAR MARKS**

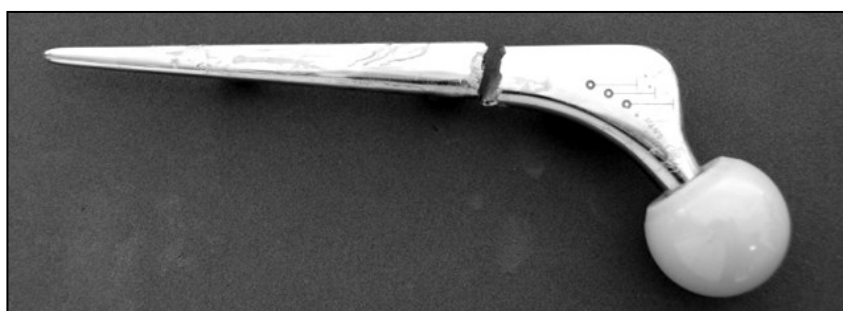
Figura 1. Amostra como recebida.

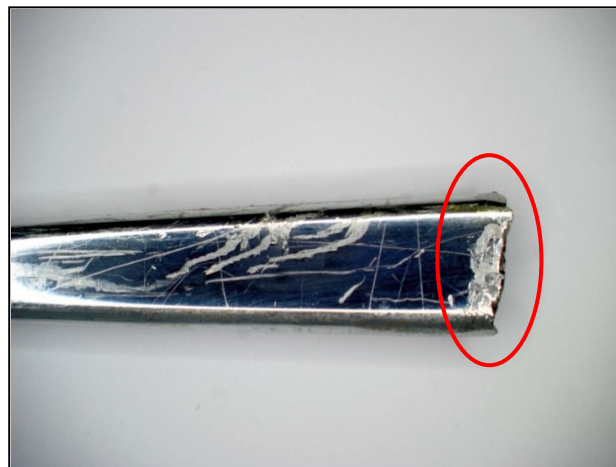
A figura 2 representa o aspecto macrográfico das partes laterais da prótese, evidenciando a presença de danos superficiais pré-existentes: marcas de desgaste, junto à fratura, que poderiam atuar como concentrador de tensões em ambos os lados da prótese.

Figura 2. Macrografia mostrando local desgastado; concentrador de tensões.

Foram observadas em outras regiões e também estas mesmas características: estrias de propagação de trinca por fadiga, indicando que houve nucleação de trincas em ambos os lados da haste femoral, e posterior propagação por fadiga. Assim, existem evidências que a nucleação de trinca ocorreu nos locais onde existem marcas de dano superficial, mostrada na figura 2.

O implante, analisado neste trabalho, apresenta diversas marcas de desgaste (mostradas nas figuras 2 e 3), que atuaram como concentradores de tensões, favorecendo a formação de trincas superficiais que iniciaram a fratura por fadiga. Supostamente, em parte, os danos apresentados nestas figuras 2 e 3 foram introduzidos na ocasião da retirada da peça do corpo do paciente, não tendo assim influência no processo de fratura. Entretanto, pelo menos em parte, o dano superficial pode ter sido introduzido tanto por quem manuseou, ou inseriu o implante no ato cirúrgico, quanto pelo movimento do paciente no cotidiano. De qualquer modo, sabe-se que o implante fraturou por fadiga prematuramente e essas são as possíveis causas [9-12].

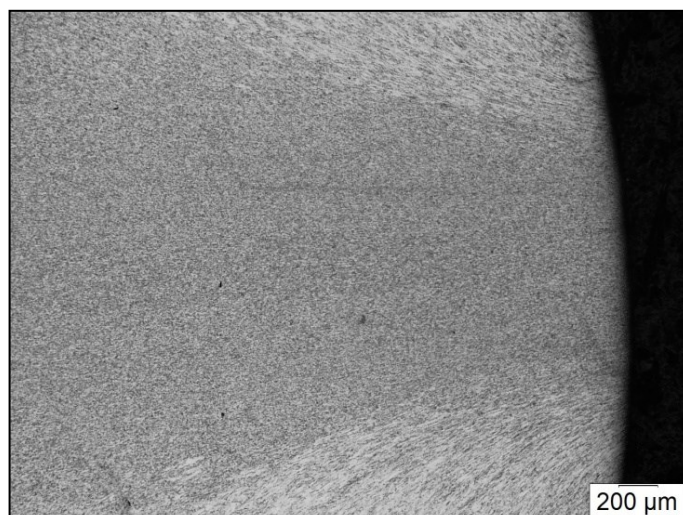
A figura 3 mostra a microestrutura representativa das diferentes regiões das amostras da haste femoral. Todas apresentam microestrutura austenítica, com variação de tamanho de grão, porém enquadrando-se na norma ABNT NBR ISO 5832-9: 2008.

Figura 3. Micrografia indicando a borda com tamanho de grão maior que o centro.  
Aumento: 50 X. Ataque: 45 mL HCl, 15 mL HNO<sub>3</sub> e 20 mL de metanol.

Pode-se observar que o centro possui tamanho de grão mais fino correspondente a ASTM 10,46 (diâmetro aproximado 9,4 μm) enquanto o tamanho de grão das bordas médio é ASTM 9,22 (15 μm). Deve-se observar que o número ASTM é inversamente proporcional ao diâmetro do grão. Deste modo, ambas as regiões do material estão de acordo com a norma ABNT NBR ISO 5832-9: 2008, que exige que o tamanho de grão seja menor ou igual ao diâmetro correspondente ao número ASTM 5 (63,5 μm).

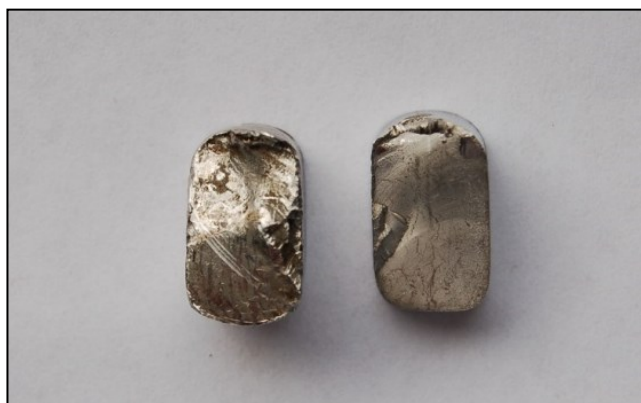
Figura 4 – Foto: macrografia das superfícies de fratura. Pode-se observar que a superfície do lado esquerdo da foto está amassada, não permitindo assim uma análise de sua fratura.

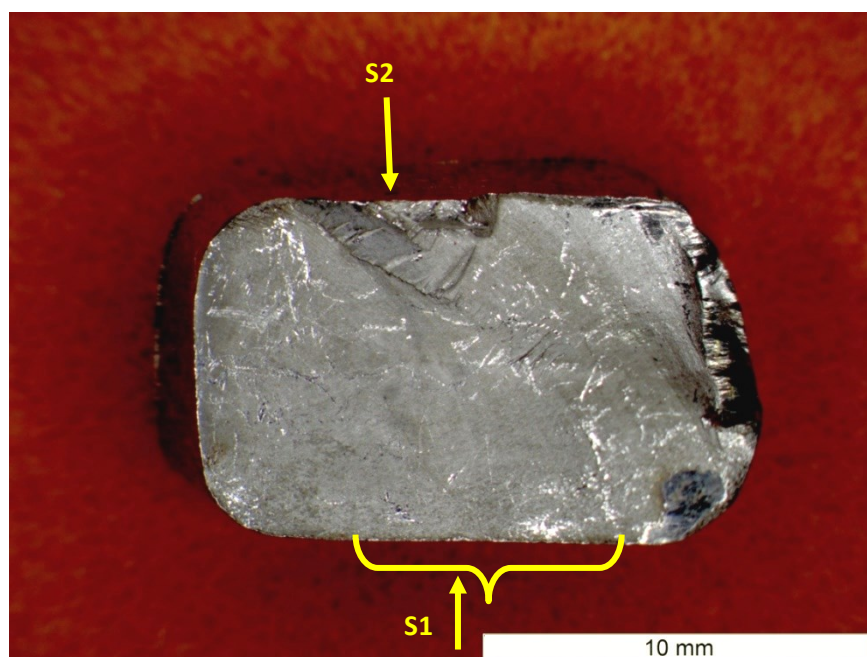
Figura 5 – Foto ampliada da superfície de fratura do lado direito da foto 7. As setas indicam os locais onde foram nucleadas as trincas, que correspondem às regiões danificadas na figura 2.

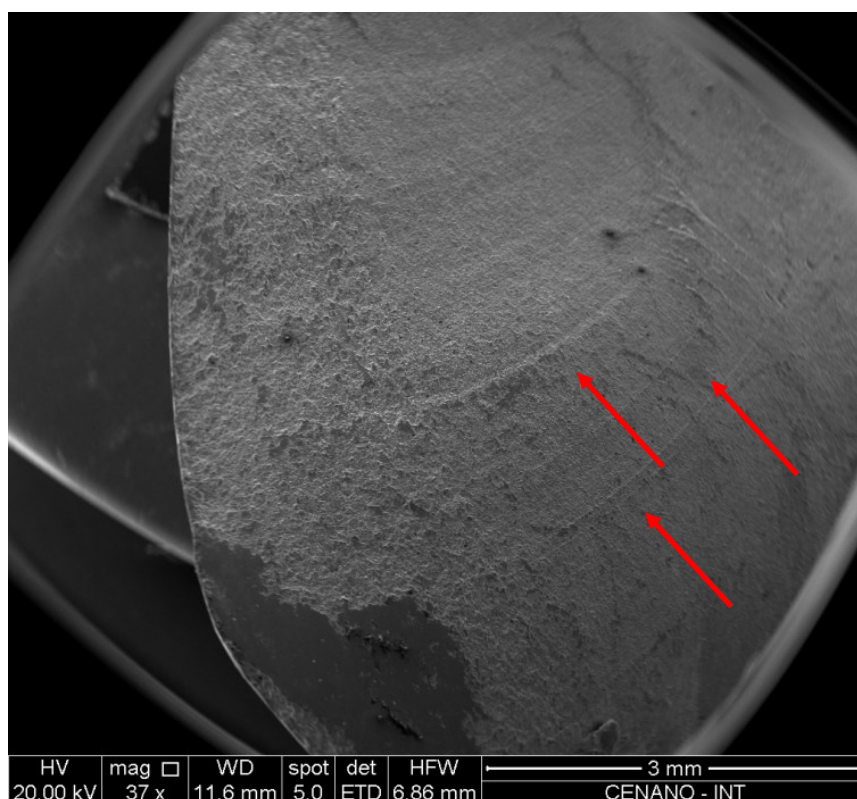
A figura 6 apresenta um aspecto morfológico da superfície de fratura, evidenciando as chamadas “marcas de praia”, linhas curvas paralelas que sinalizam a ocorrência de fratura por fadiga, mesmo com baixa ampliação.

Figura 6 – As setas indicam marcas de praia, características de propagação de trinca por fadiga, correspondente ao início da fratura na região indicada pela seta S1.

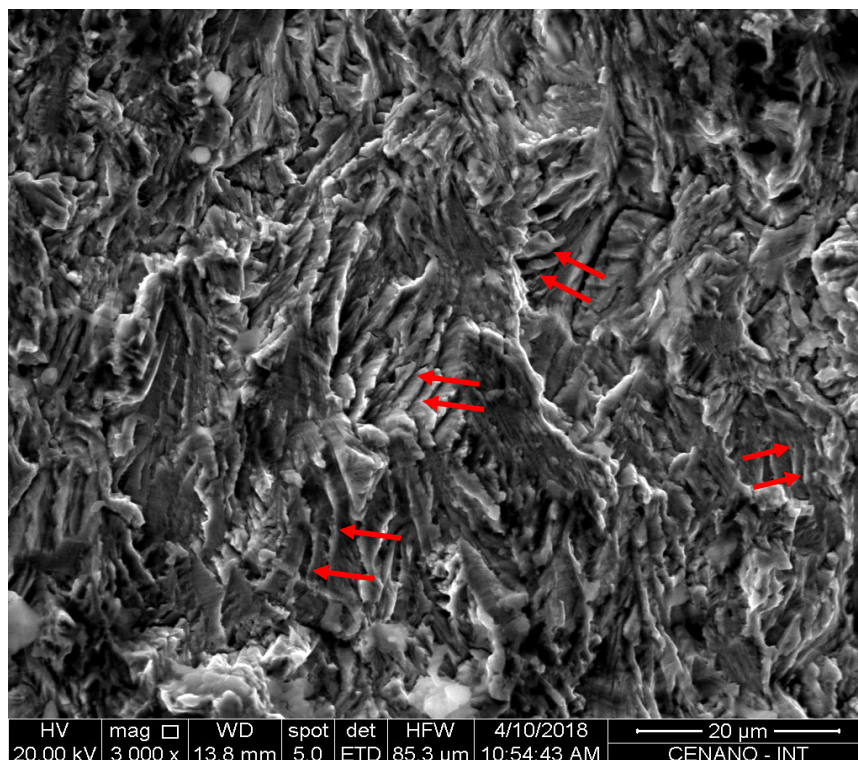
A figura 7 foi obtida próxima à borda da superfície de fratura indicada por S1, mostrando estrias, características de propagação de trinca por fadiga.

Figura 7 – Imagem de MEV: borda S1 da superfície. Estrias de fadiga.
