ANÁLISE DE FRATURA DE DENTE DE ENGRENAGEM UTILIZADA EM SISTEMA DE REDUÇÃO DE MÁQUINA DE ESCAVAÇÃO DE MINA

ANALYSIS OF GEAR TOOTH FRACTURE USED IN REDUCTION SYSTEM IN MINE EXCAVATION MACHINE, IN THE EXPLORATION OF NATURAL RESOURCES

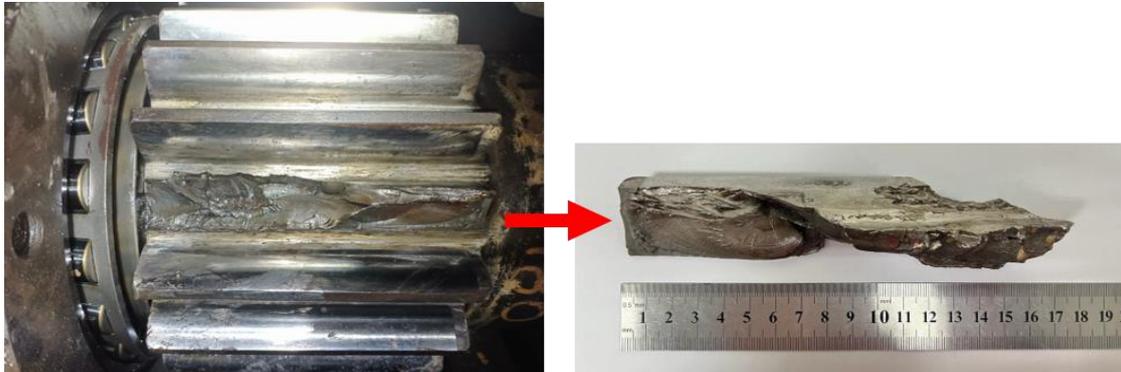
por acionar os rotores que cortam a rocha durante a mineração. A Figura 1, apresenta a engrenagem rompida e o fragmento analisado, em destaque.

Figura 1: Engrenagem fraturada durante serviço (à esquerda). Fragmento rompido (à direita).

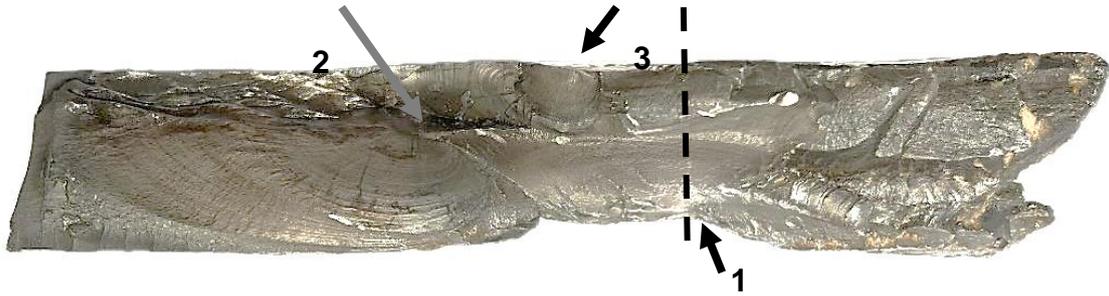
A superfície de fratura do fragmento revela múltiplos planos de fadiga, com características típicas de um processo de nucleação e propagação de trincas em diferentes direções. A análise detalhada da superfície mostra a presença de marcas de praia e marcas de catraca, indicando múltiplos eventos de iniciação de trinca que convergiram para uma zona de fratura principal. Essa evidência está de acordo com o fato que o dente de engrenagem estava sujeito a cargas cíclicas variáveis, que levaram ao crescimento das trincas até o ponto de falha catastrófica. O segmento do dente rompido revela três diferentes planos de fratura por fadiga. O corte metalográfico, realizado em um plano transversal ao dente (representado pela linha tracejada), interceptou a Fratura 1, com o ponto de nucleação indicado pela seta. A Fratura 2, cuja nucleação é indicada pela seta cinza, ocorreu de forma subsuperficial, apresentada na Figura 2.

Figura 2. Segmento do dente rompido indicando três dos diferentes planos de fratura por fadiga. O corte metalográfico em plano transversal ao dente (linha tracejada) passou pela Fratura 1, cujo local de nucleação é indicado pela seta. A nucleação da Fratura 2 (seta cinza) foi subsuperficial.

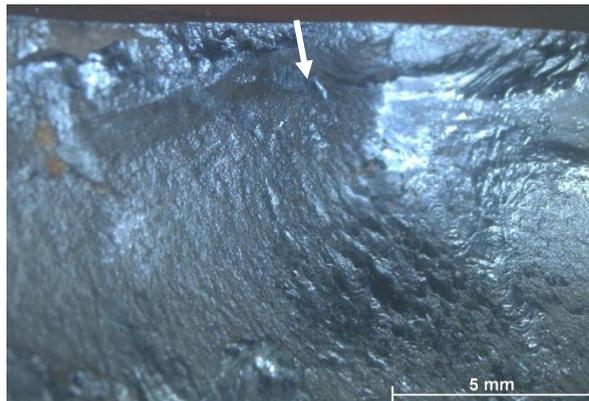
Figura 3 – Região da Fratura 1 da Figura 2. local de nucleação em maior ampliação.

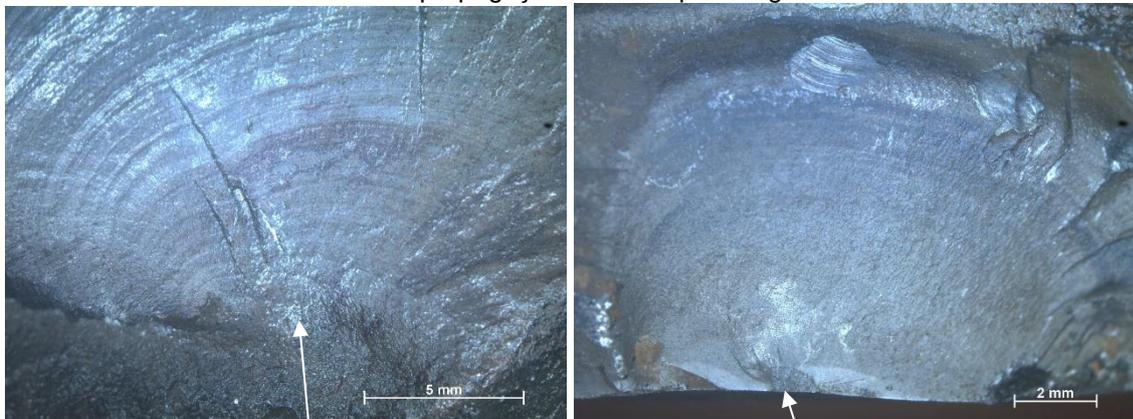
Figura 4 – Superfície de Fratura 2 e 3 da Figura 2. A seta indica a nucleação subsuperficial da trinca. As marcas de praia em formato elíptico convergindo para o local da nucleação são características da propagação de trinca por fadiga.

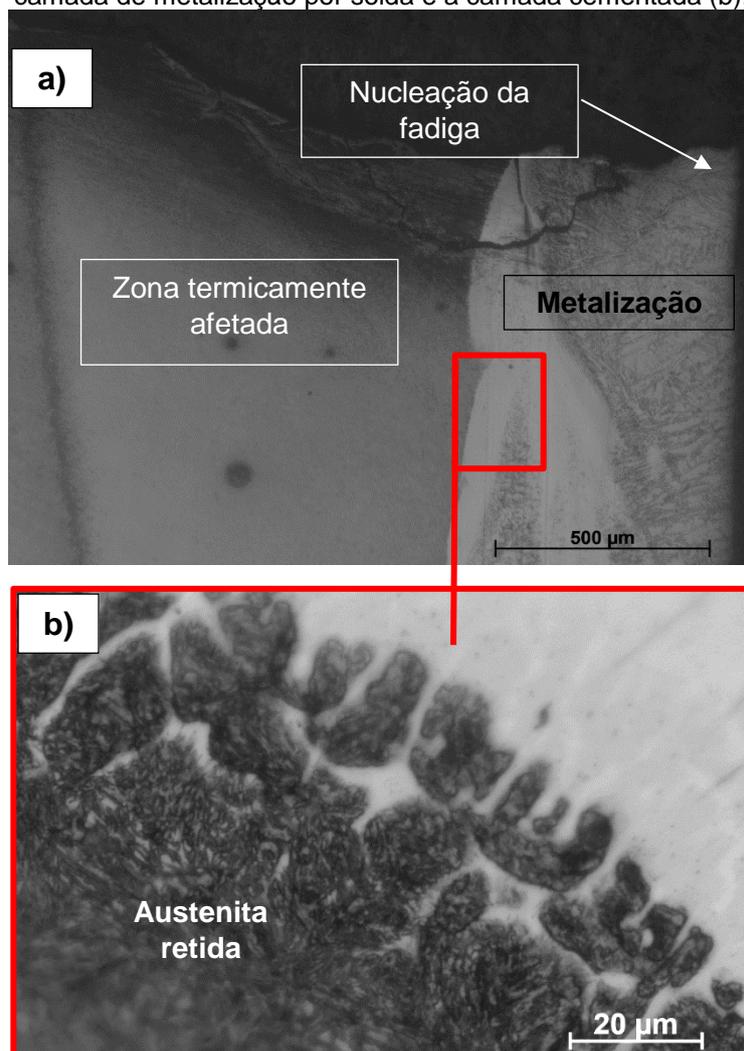
A nucleação de fadiga aconteceu em ambos os flancos do dente, além de terem sido identificados locais de nucleação subsuperficial. Foi realizado o corte no plano de Fratura "1", para análise metalográfica, e após o ataque químico foi observada a presença de martensita na camada cementada, o que é típico de processos de tratamento térmico para aumentar a dureza superficial. Também foi notado que a engrenagem foi submetida a um processo de deposição metálica adicional, apresentando zona de alteração microestrutural afetada pelo calor. Para revelação da microestrutura da região de solda foi utilizado o ataque adicional utilizando água régia, reagente indicado para ligas contendo elevado teor de cromo e/ou níquel. Logo abaixo de uma dessas soldas houve a formação de austenita retida na camada cementada (Figura 5).

Figura 5 – Regiões de transformação microestrutural encontradas no local da nucleação da Fratura 1 (a). Nota-se a formação de trincas secundárias a partir da camada. Região de interface entre a camada de metalização por solda e a camada cementada (b).

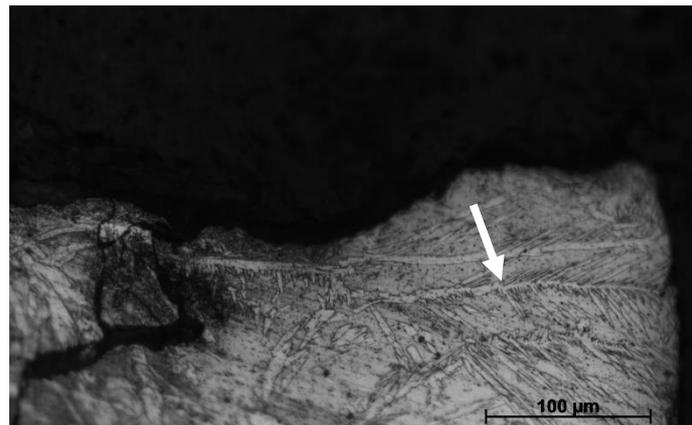
Figura 6 – Região de nucleação da trinca após o ataque químico com água régia na região metalizada por deposição de solda. Seta branca indica a direção preferencial de solidificação da dendrita.

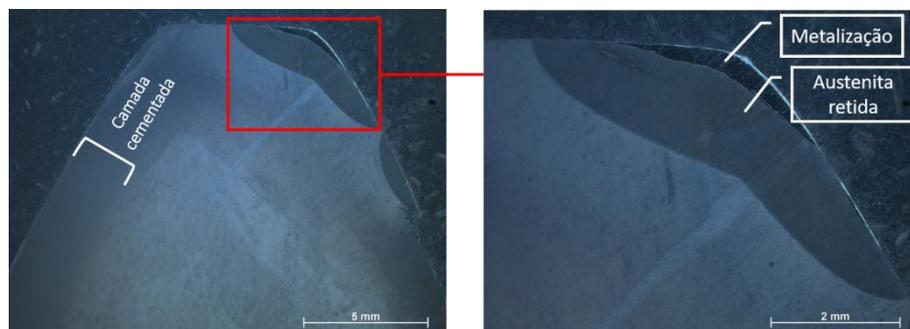
Figura 7 – Plano transversal da região junto ao topo do dente de engrenagem após o ataque químico, apresentando as regiões de mudança microestrutural. Região da camada cementada em destaque (à esquerda) e regiões intermitentes contendo porção proveniente da metalização (deposição por solda), zona afetada pelo calor e austenita retida (à direita). A austenita retida é identificada em maior ampliação nas próximas imagens.

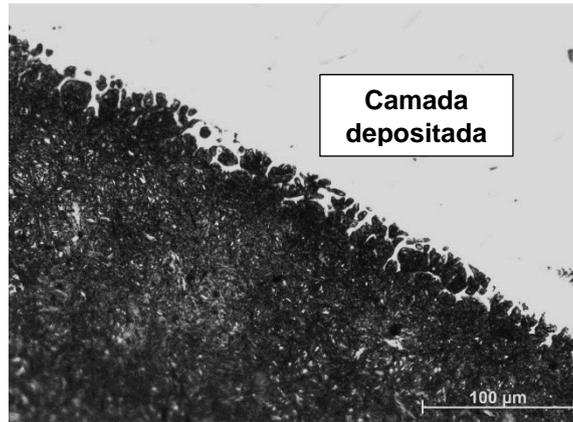
Figura 8 – Presença de austenita retida (fases brancas entre placas de martensita) na região de cementação, em interface com a região de camada de deposição metálica por solda.

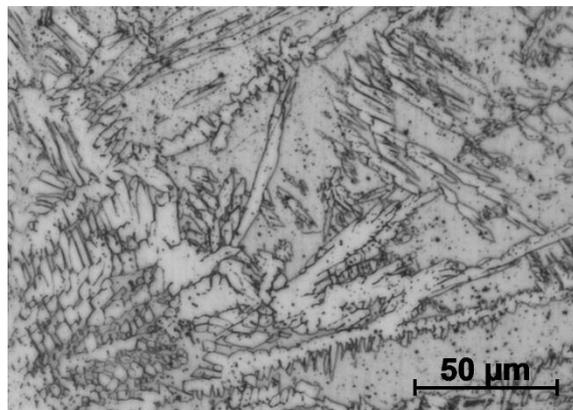
Figura 9 – Microestrutura da região metalizada apresentando grãos colunares dendríticos.

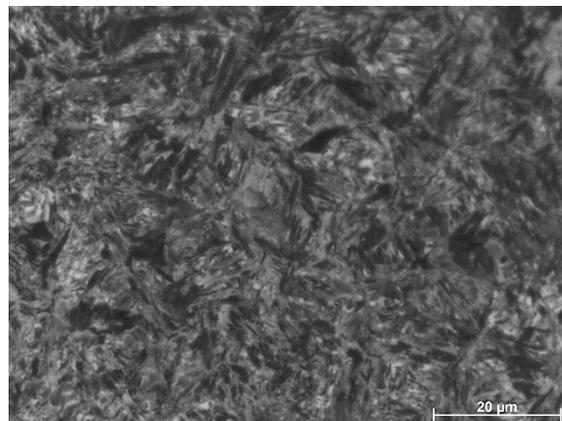
Figura 10 – Microestrutura da camada cementada apresentando placas de martensita.

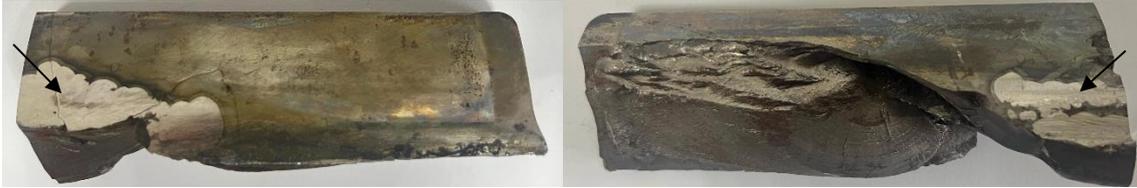
Figura 11. Segmento do dente após ataque de nital em seus flancos, indicando que a camada depositada por solda não foi atacada pelo reagente. O corte metalográfico foi feito no plano da lateral do dente (setas). Notam-se diversas trincas secundária nesta região da deposição

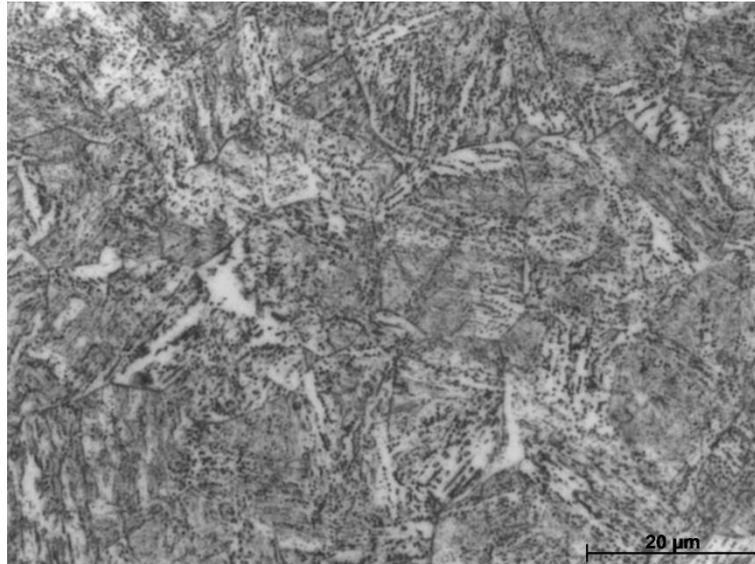
A microestrutura do núcleo do dente da engrenagem é constituída por martensita revenida (Figura 12).

Figura 12 – Microestrutura do núcleo da peça contendo martensita revenida.

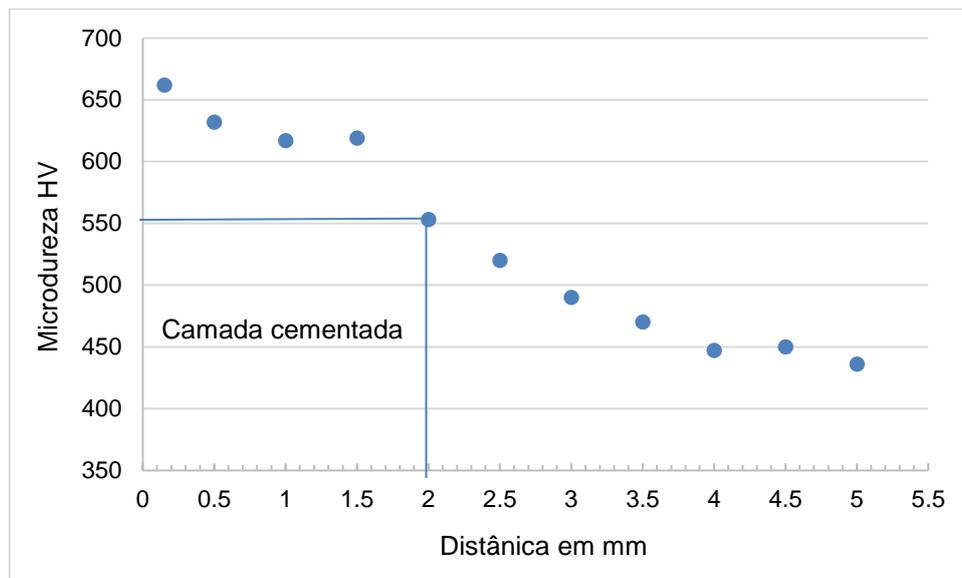
O perfil de microdureza está apresentado na Figura 13 e Tabela 1, partindo da superfície do dente (na altura do diâmetro primitivo) e seguindo perpendicularmente ao núcleo, com dureza máxima junto a superfície de 662 HV (58 HRC) até atingir o núcleo, o qual possui microdureza média de 435 HV. A profundidade de camada de cementação é de 2 mm, para dureza limite de camada de 550 HV. A região de deposição metálica apresentou microdureza média de 242 HV (desvio padrão de 2).

Figura 14. Perfil de microdureza partindo da superfície do dente até o núcleo da peça. A profundidade de camada de cementação é de 2 mm.
