ESTUDO EM HISTÓRICO DE FALHAS EM EIXO DE MOTOR UTILIZADO EM EQUIPAMENTOS DE MINERAÇÃO

STUDY ON THE HISTORY OF FAILURES IN MOTOR SHAFT USED IN MINING EQUIPMENT

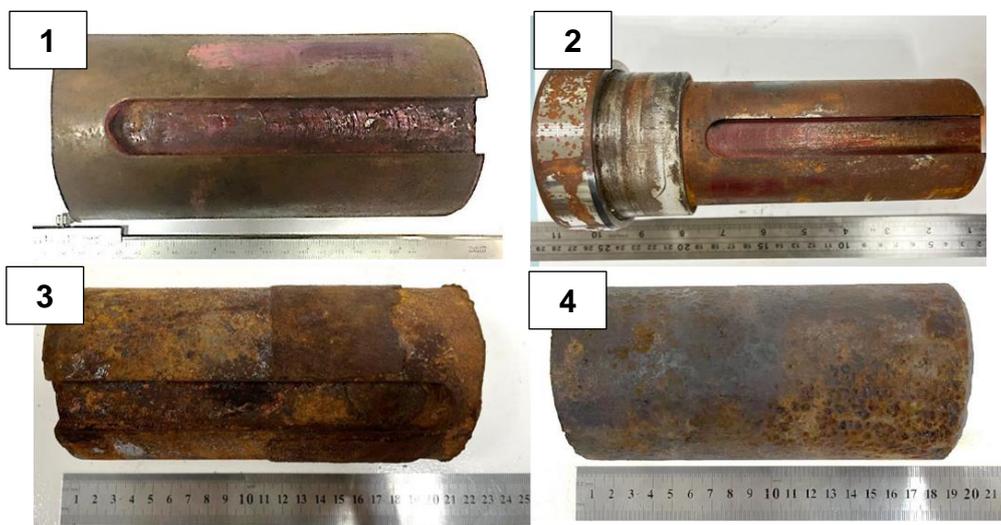
No presente estudo, amostragem com 4 peças foi estudada para identificar as causas de falha prematura. As peças se tratam de eixos que fazem parte de motores de equipamentos usados na exploração de minérios. A peça 1 foi usada em motor de moinho, a peça 2 é o eixo usado em motor de rotor, a peça 3 foi utilizada em motor de bomba e pôr fim a peça 4, foi usada em um tambor de correia transportadora. A Figura 1, apresenta o segmento de eixo rompido representante da amostragem.

Figure 1: Eixos de motores de minerador rompidos.

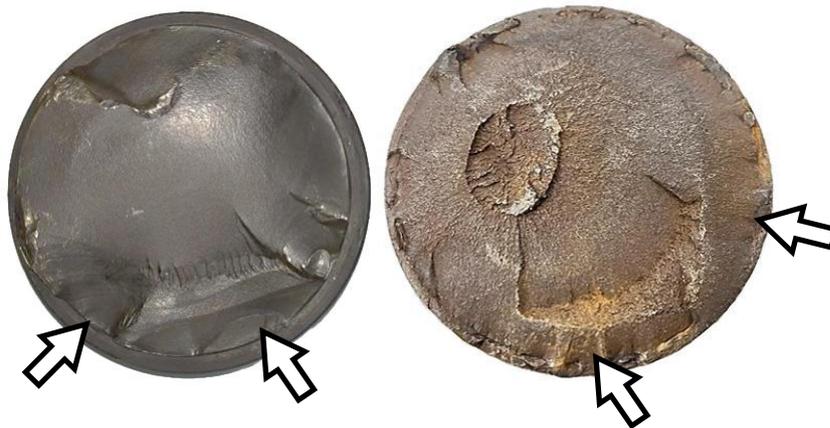
Os casos estudados indicaram que os eixos falharam por fadiga proveniente do mecanismo de flexão rotativa. Para apresentação de resultados de inspeção visual da superfície de fratura, foi selecionado dois eixos (Figura 2). As fraturas indicam marcas de catraca (pequenas marcas radiais partindo da superfície), que indicam diversos sítios de nucleação de trincas. Ao menos dois planos distintos de propagação de fadiga foram identificados nos eixos (setas pretas). A fratura em todos os casos propagou por fadiga abrangendo grande superfície lisa, até atingir a pequena zona de fratura final mais rugosa diametralmente oposta as regiões de início. Esta morfologia indica que o eixo rompeu por fadiga devido a flexão rotativa, cuja tensão era baixa (alto coeficiente de segurança para carga monotônica), mas suficiente para permitir a nucleação da fadiga (carga cíclica).

Figura 2. Macrografia da fratura dos eixos, indicando alguns locais de nucleação (setas), superfície lisa de propagação de fadiga e ruptura final mais rugosa um pouco deslocada do centro.

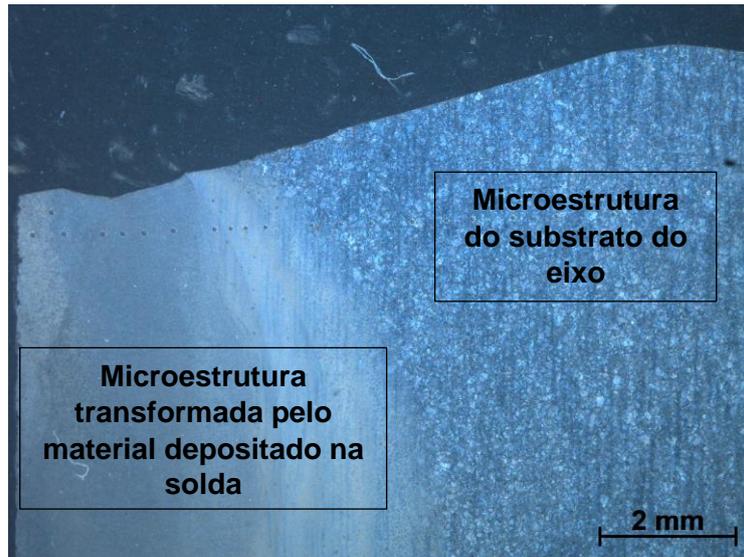
A análise microestrutural em plano perpendicular passando por um dos sítios de origem de falha, detalha as diferentes zonas de alteração microestrutural. A Figura 3, apresenta a secção longitudinal após ataque químico destacando cada região, encontrada no eixo 4 e representativa dos grupos.

Figura 3 – Macrografia evidenciando as diferentes microestruturas encontradas devido a deposição por solda.

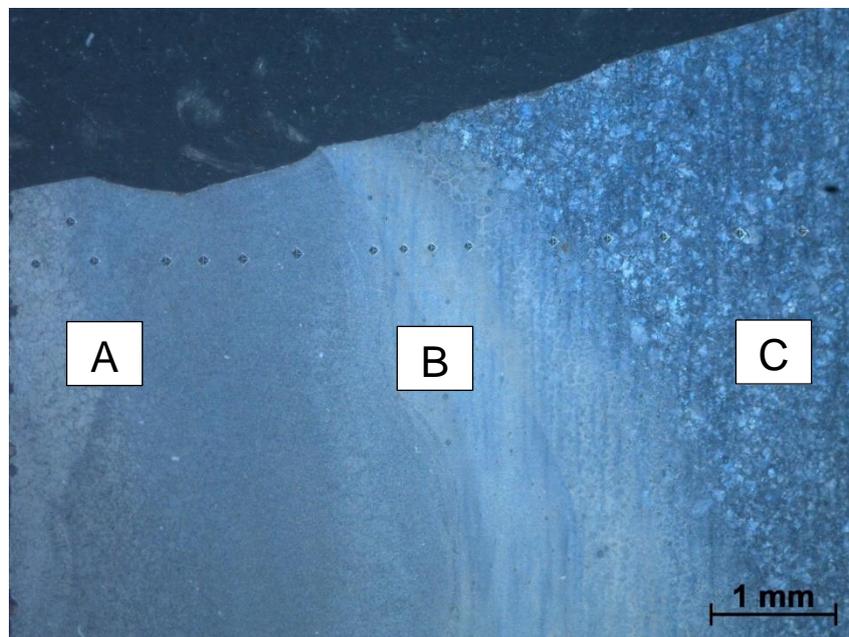
A peça foi submetida a processo de soldagem para deposição superficial. A Figura 4 apresenta as microestruturas transformadas pelo processo de deposição, que são identificadas como A e B, e a microestrutura do núcleo do eixo é identificada como C.

Figura 4 – Regiões identificadas das alterações microestruturais.

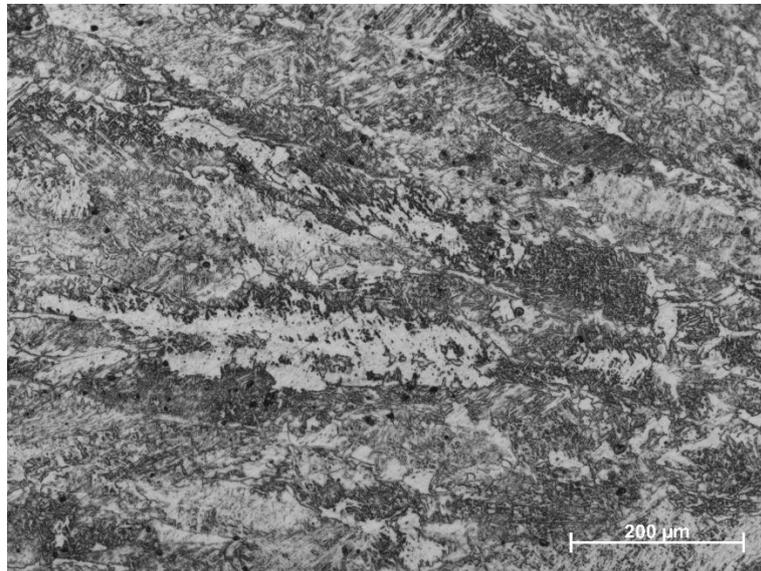
A Figura 5 mostra a microestrutura da região “A”, que mostra grãos colunares de ferrita acicular e carbonetos, que é típica de zona de fusão de solda. Esta microestrutura é representativa dos casos estudados.

Figura 5 – Região A da Figura 4. Ferrita acicular e carbonetos dispersos do metal depositado.

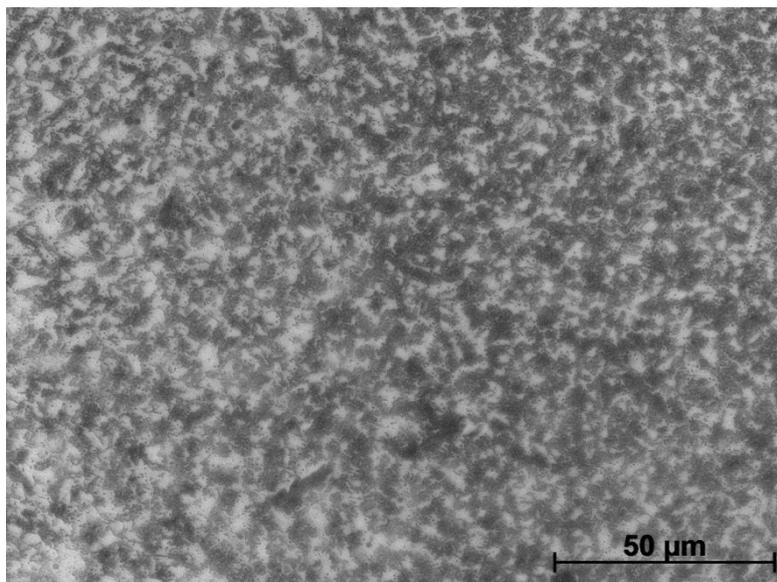
A Figura 6 apresenta microestrutura constituída por perlita fina, devido ao aporte térmico e ferrita pró-eutetóide, provenientes de diferentes passes de deposição.

Figura 6 - Região B da Figura 5. Microestrutura transformada a baixa temperatura devido ao aporte térmico (perlita fina) além de ferrita pró-eutetóide.

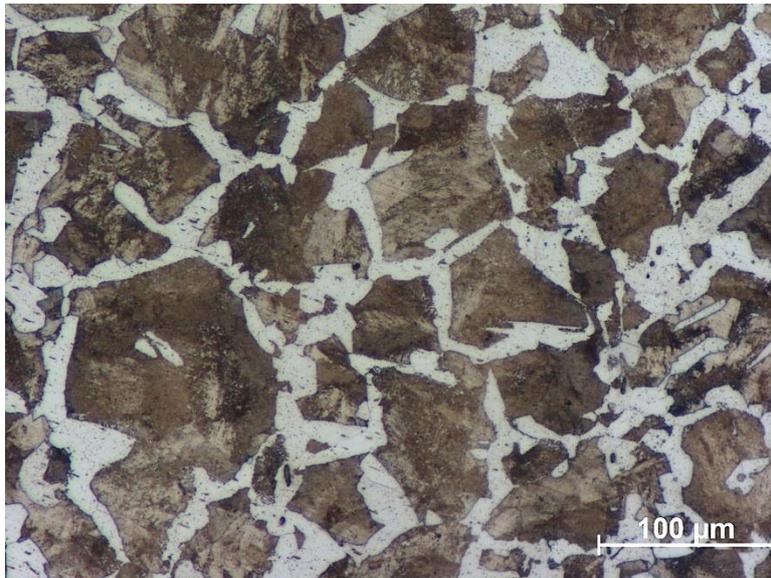
O núcleo do eixo possui microestrutura com tamanhos de grão diversos, distribuídos de forma heterogênea e composta de ferrita pró-eutetóide (Figura 7), e colônias de perlita grossa (Figura 8).

Figura 7 – Região C da Figura 4. Microestrutura do núcleo do eixo composta por grãos de tamanhos heterogêneos de ferrita pró-eutetóide e colônias de perlita.

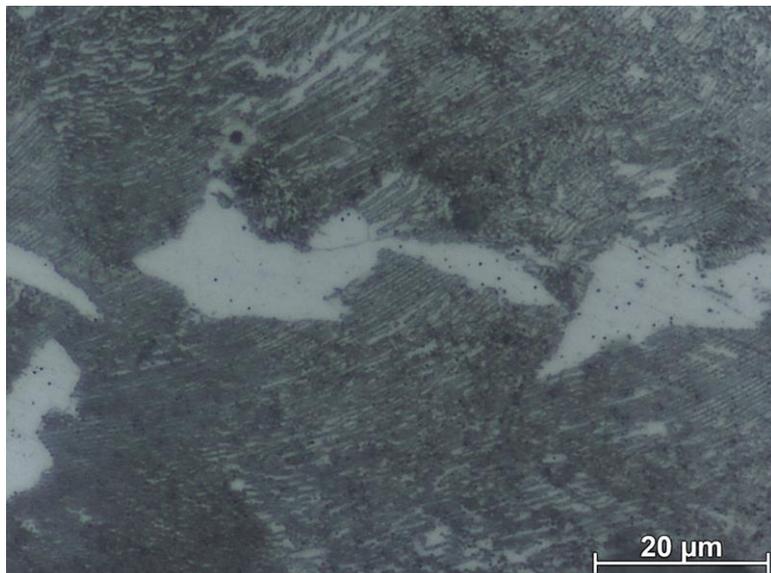
Figura 8 – Região C da Figura 4 em maior ampliação. Microestrutura do núcleo do eixo composta de ferrita pró-eutetóide e lamelas de perlita.

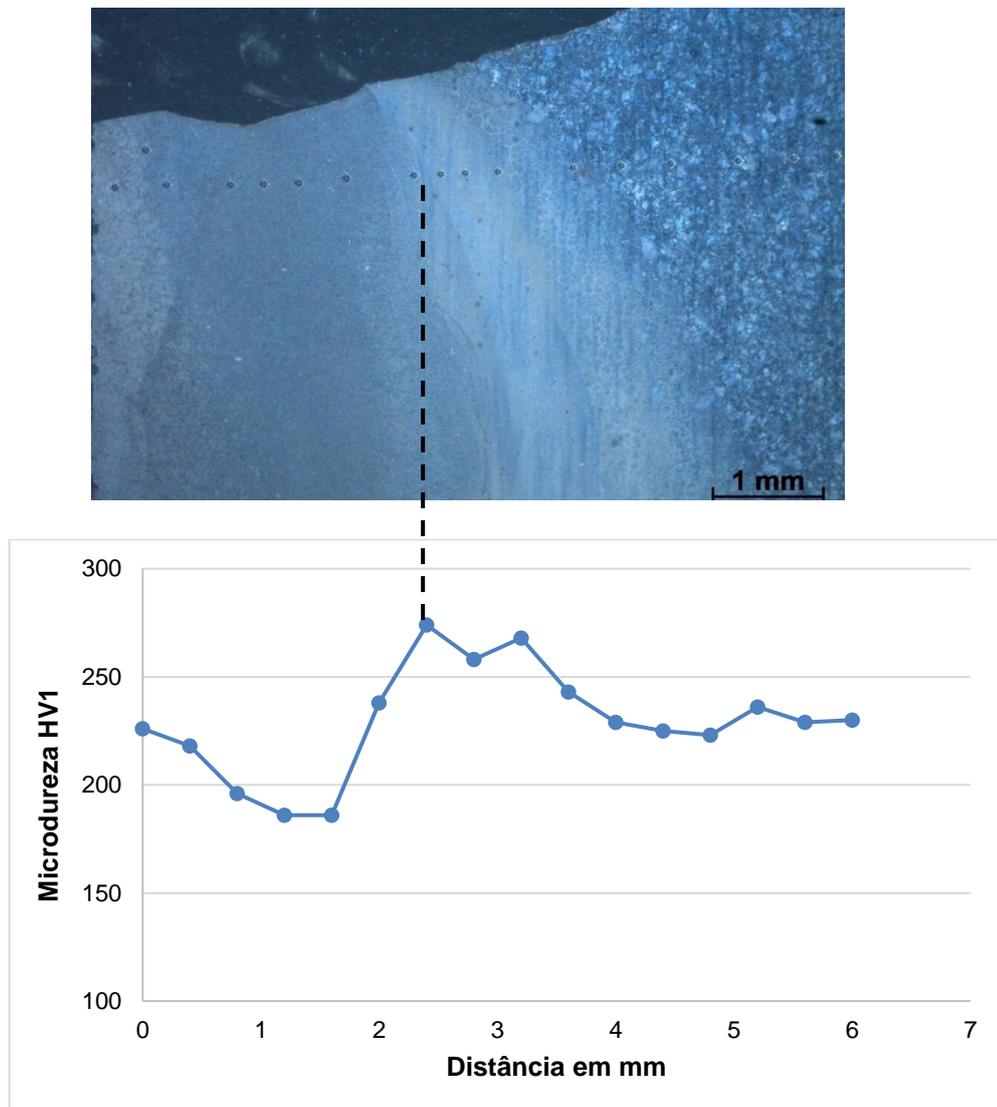
O perfil de microdureza Vickers que percorreu desde a superfície até o núcleo do eixo está apresentado na Figura 9, e os valores unitários das medições estão

expostos na Tabela 1. A microdureza partiu de 226 HV no metal depositado, apresentou pico de 274 HV na região transformada logo abaixo da zona de deposição e atingiu 230 HV no núcleo do eixo.

Figura 9 – Perfil de microdureza Vickers, partindo da superfície do material depositado e seguindo em direção ao núcleo. A linha tracejada indica a região que apresentou o pico de microdureza.
