## **ANÁLISE DA VIABILIDADE PRÁTICA NA REUTILIZAÇÃO DIRETA DE CHAPAS DE AÇO DH36 DESCOMISSIONADAS NO REPARO NAVAL.**

## **ANALYSIS OF THE PRACTICAL FEASIBILITY IN THE DIRECT REUSE OF DECOMMISSIONED DH36 STEEL PLATES IN NAVAL REPAIR**

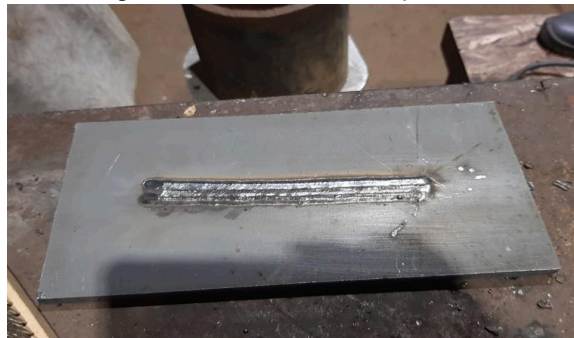
A amostra nova será denominada amostra 1. Ela é oriunda de uma chapa nova, que não foi submetida à tensão ou trabalho anteriormente. Ela foi cortada com maçarico de oxi-gás obtendo assim dimensões de 300 mm de comprimento, 150 mm de largura e 9,5 mm de espessura. Então, foi feito um entalhe vazado de 170 mm de comprimento no centro da peça.

Figura 1 - Amostra 1 / chapa nova

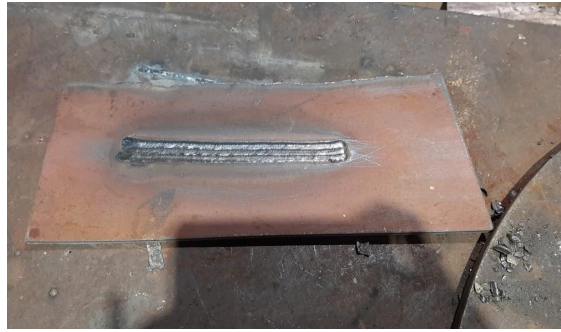
A amostra descomissionada, denominada 2, foi removida da sucata do costado de uma embarcação que foi descomissionada e estava em processo desmonte, onde essa chapa foi cortada com maçarico oxi-gás e ao final do corte a chapa foi obtida com dimensões de 370 mm de comprimento, 160 mm de largura e 6 mm de espessura. Então foi feito o entalhe de 190 mm de comprimento no centro da peça.

Figura 2 - Amostra 2 / chapa desmantelada

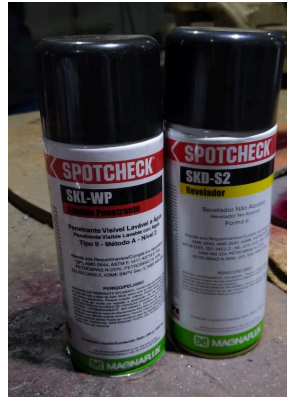
Figura 3 - Líquido penetrante e revelador da marca Spotcheck

As amostras foram lixadas e escovadas para remover a escória da soldagem e depois limpas com pano umedecido. O líquido penetrante Spotcheck® SKL-WP foi aplicado em spray, seguido pela remoção do excesso com panos limpos. Em seguida, o líquido revelador Spotcheck® SKD-S2 foi aplicado para revelar descontinuidades na superfície.

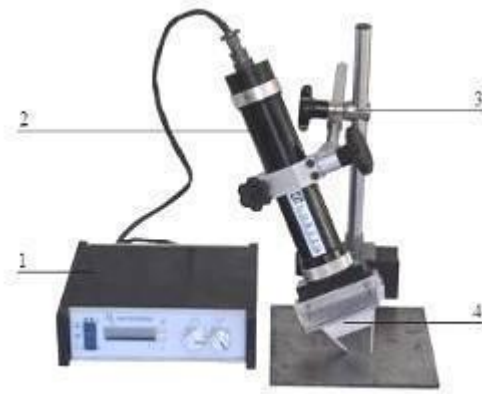
Os valores absolutos das tensões residuais serão medidas com equipamento portátil de raios-X que utiliza o método de dupla exposição e radiação  $K\alpha$  do Cr, (Teodosio, 1997).

Figura 6 - Equipamento portátil de raios-X para medição de tensões mecânicas

As tensões foram medidas utilizando o equipamento portátil de raios-X RAYSTRESS, que opera com o método de dupla exposição e radiação  $K\alpha$  do Cr. Para garantir a precisão dos resultados, foi realizado um polimento mecânico nas amostras, removendo revestimentos, tintas, oxidações ou outras deposições superficiais que pudessem interferir na medição. Posteriormente, foi aplicado um polimento eletrolítico nos pontos de medição, com profundidade de 0,2 mm, eliminando tensões mecânicas induzidas durante a fabricação ou o polimento mecânico. A análise de raios-X utilizou um plano difratante  $\{211\}$  de ferrita e um feixe de raios-X com seção de 0,5 x 6 mm.

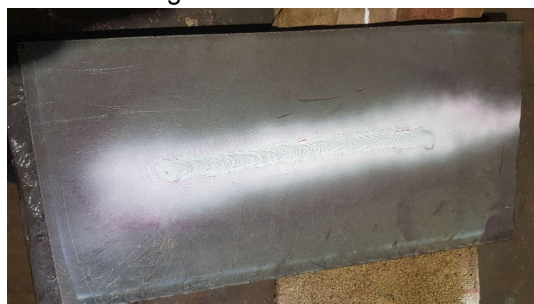
A amostra nova não apresentou descontinuidade.

Figura 7 - LR sobre a amostra 1

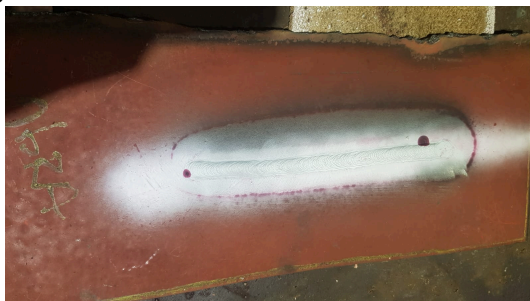
Já na amostra de reparo 2, foram identificados pequenos pontos de descontinuidades superficiais, porém, no preparo para os ensaios subsequentes, essas descontinuidades foram removidas.

Figura 8 - Pontos de descontinuidade na amostra 2
