PESQUISA DE TÉCNICA DE REVELAÇÃO DE ADULTERAÇÃO DE NUMERAÇÃO ESTAMPADA COM CARGA HIDRÁULICA EM CHASSIS DE VEÍCULOS

¹Simões, D.C.; ¹Lacerda, F.G.B.; ¹⁻²Diniz M.G.; ²Freitas, R.P.; ²Ferreira, D.S.R.;
¹⁻²Pimenta, A.R.*

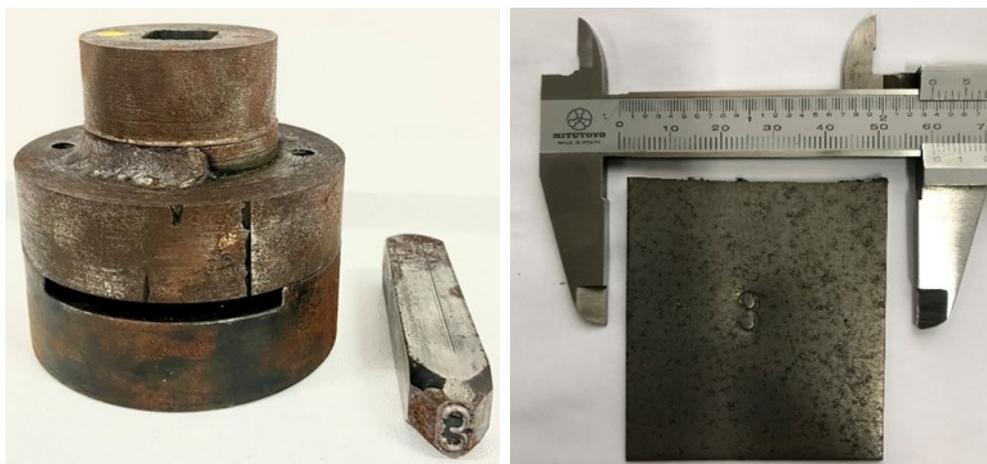
Utilizando a máquina hidráulica de ensaio de tração da marca Losenhausenwerk com capacidade para carga de até 60 toneladas, foi feita a estampagem da chapa através de um punção aplicando uma carga de 3 toneladas, a fim de obter o caractere com a profundidade mínima de 0,2 mm, conforme prevê a norma ABNT 6066 (1980). Com a finalidade de garantir o perpendicularismo entre a chapa e o punção, foi utilizado um dispositivo guia. A Figura 1a ilustra o punção e o dispositivo utilizados. Na Figura 1b temos a chapa de aço após a marcação do caractere “3”.

Fig. 1. (a) Punção utilizado na estampagem, (b) Chapa com caractere estampado.

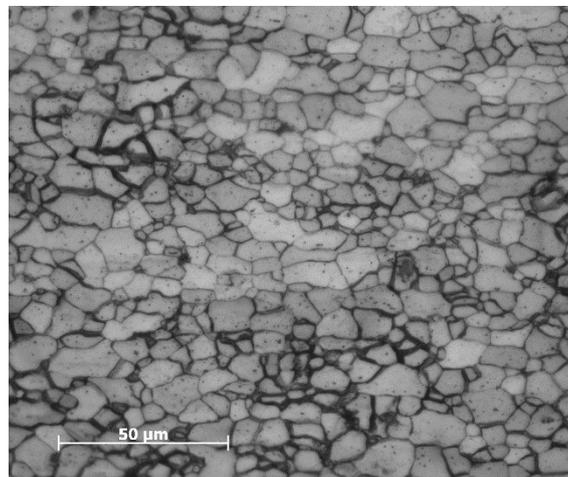
Após o embutimento da chapa metálica em resina de base acrílica de cura a frio, foi realizada a caracterização microestrutural do metal da chapa. Na Figura 2 observamos que o aço possui predominantemente uma microestrutura ferrítica, indicando ser um aço baixo carbono.

Fig. 2. Aspecto microestrutural da chapa metálica.

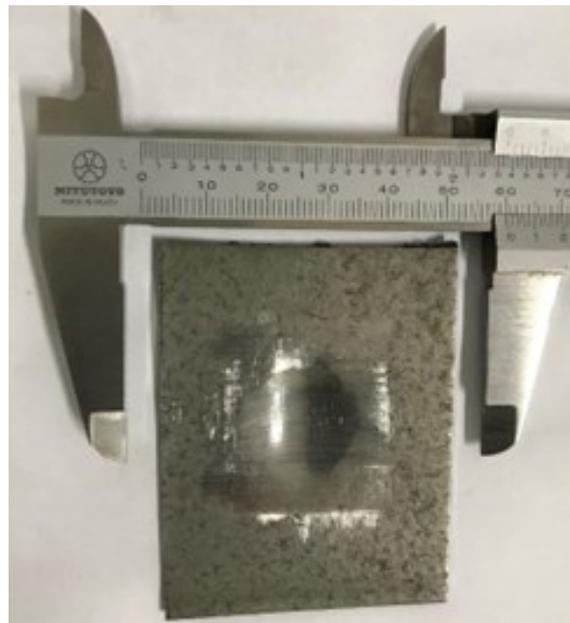
Simulando um processo de adulteração em chassi de carro, foi realizada a remoção do caractere estampado utilizando uma esmerilhadeira manual e lixa de 220 mesh. A Figura 3 ilustra o corpo de prova após esse procedimento, onde não é mais possível observar a marcação do número “3”. Porém o lixamento da chapa metálica não remove a camada encruada do material, que está abaixo do número 3, causada pela deformação plástica do processo de estampagem. O encruamento gera modificações microestruturais nas adjacências e sob a marcação, possibilitando a revelação da numeração estampada anteriormente, mesmo após a remoção da impressão em baixo relevo através do desbaste da superfície do metal.

Fig. 3. Corpo de prova, após a remoção da marcação.

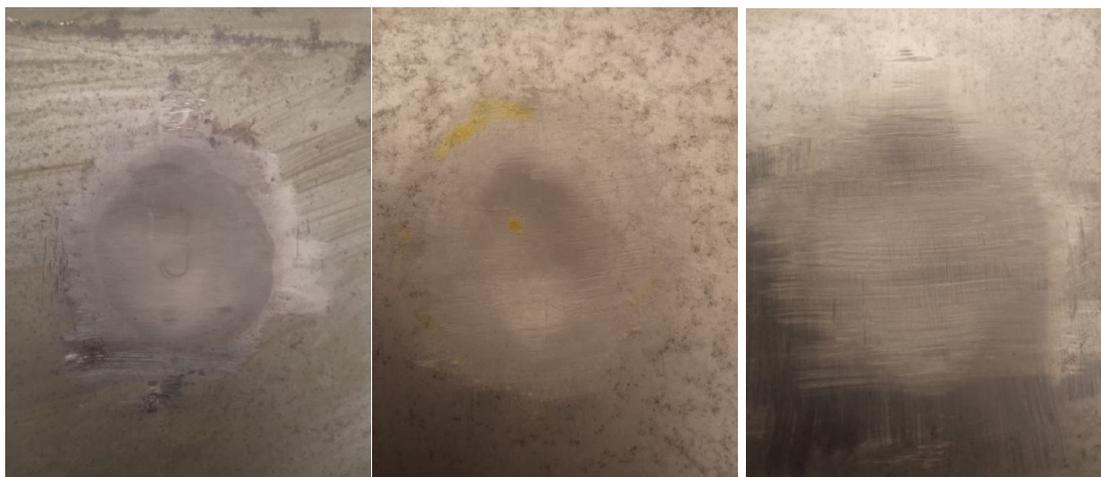
Após a remoção do caractere, foi utilizado o reagente Fry original, que conforme já esperado, se mostrou bastante eficaz, revelando o caractere em 34 segundos. O corpo de prova com o caractere 3 revelado pelo reagente Fry original pode ser observado na Figura 4a. Posteriormente foram realizadas tentativas de revelação do caractere utilizando o Fry modificado com cloreto de ferro e cloreto de bário, a fim de buscar alternativas que sejam eficazes, utilizando reagentes com menor custo. Os reagentes “Fry mod1” com cloreto de ferro e o “Fry mod2” com cloreto de bário, foram aplicados durante um intervalo de tempo de 15 minutos, e após atingir este tempo, foi considerado que os reagentes não tinham efeito, conforme demonstrados nas Figuras 4b e 4c. Os resultados indicam a importância do cobre na composição da solução, o qual não pode ser substituído por qualquer outro metal da tabela periódica sem comprometimento do desempenho do reagente.

Fig. 4. (a) Revelação com o fry original, (b) Resultado do ataque com cloreto de ferro, (c) Resultado do ataque com cloreto de bário.

Espera-se que os resultados relatados neste artigo contribuam com as atividades forenses. Nos testes de utilização dos reagentes modificados, que substituíram o cloreto de cobre por cloreto e ferro e de bário anidro, foi verificado que os mesmos não possuem efeito em revelar a marcação apagada. Portanto, o reagente Fry original ainda é a melhor opção para realização de perícias em automóveis.

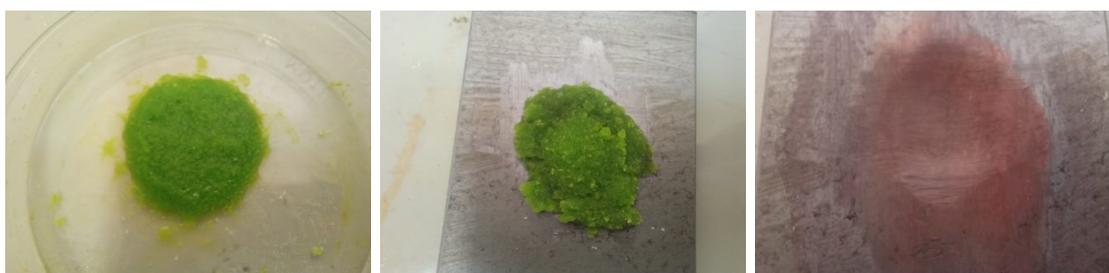
Após os testes com os reagentes em sua forma líquida, foi testada a pasta composta por Fry original com partículas de alumina, a fim de obter um reagente que confere maior segurança em seu manuseio e/ou transporte em atividade forense de campo, reduzindo a periculosidade ao agente de perícia. Em um recipiente de vidro, foi depositada a alumina em pó, em seguida foi aplicado o reagente Fry com o auxílio de uma pipeta até a alumina ficar saturada ao máximo. A saturação da alumina foi identificada pelo momento que começou a escorrer a solução FRY. Desta forma obteve-se como resultado uma pasta, ilustrada na Figura 5a. Com a utilização de uma luva, esta pasta Fry foi aplicada sobre o corpo de prova em cima da região do caractere apagado pelo processo de esmerilhamento, conforme observado na Figura 5b. Após um intervalo de tempo de 1 minuto e 40 segundos a numeração foi revelada, sendo demonstrado na Figura 4c que a pasta foi eficaz.

Fig. 5. (a) Pasta Fry com partículas de alumina, (b) Aplicação da pasta sobre a superfície lixada, (c) Resultado da revelação com a pasta fry.

A pasta Fry se mostrou bastante eficaz na revelação do caractere. A substituição do reagente líquido pelo reagente em pasta tem potencial para reduzir o risco de acidentes, principalmente em transportes e no trabalho de campo. Trazendo assim mais uma opção de reagente que confere maior segurança aos processos por parte dos agentes de perícia.
