**Avaliação Preliminar do Efeito Corrosivo em Placas de Circuito Impresso  
Inseridas em Rádios Comunicação Utilizados em Áreas Portuárias e Áreas  
Mineradoras Associadas ao Transporte e à Manipulação de Minério de Ferro**

<sup>(1,2)</sup> Instituto Federal Minas Gerais – IFMG, Ouro Branco – MG – Brasil.

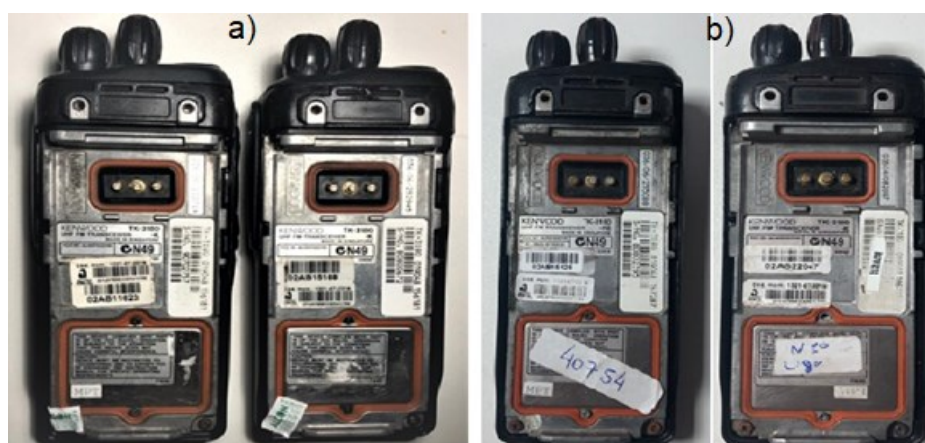
Um certo modelo de rádio, como mostrado na figura 1 (a) e (b), foi alocado em dois grupos contendo, em cada, 05 equipamentos novos e, em seguida, foram postos em serviço em um ambiente de extração de minério de ferro e em ambiente marinho associado ao transporte e à manipulação de minério de ferro. As placas de circuito impresso dos respectivos equipamentos foram rastreadas pelo número do patrimônio, colado no chassi de cada rádio, possibilitando, assim, identificar os períodos e locais por onde os equipamentos passaram até obter o laudo de perda total por corrosão.

Figura 1: Exemplos de rádios de comunicação avaliados; (a) rádios em perfeito estado, (b) rádios inutilizados por eventos associados à corrosão.

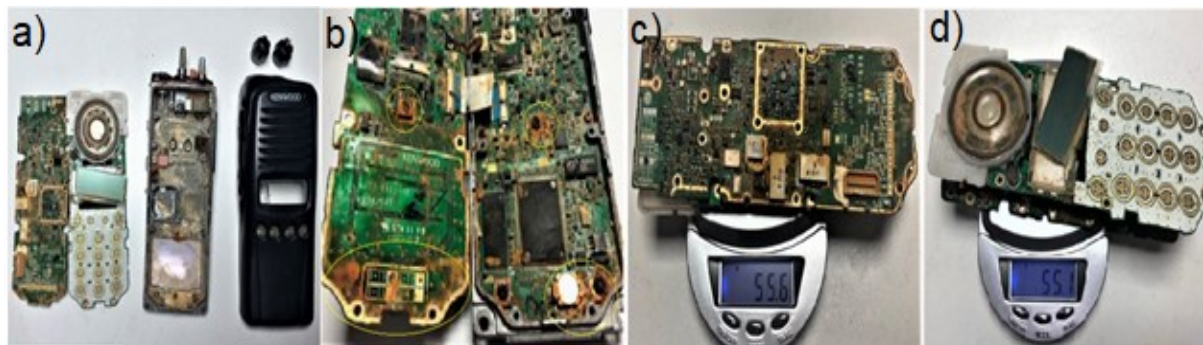
Assim que os rádios foram desmontados, conforme visto na Figura 5 (a), fez-se a observação dos aspectos visuais, coloração e a quantidade de produtos de corrosão existentes sobre as placas. As placas que estavam em um ambiente

minerador, conforme a Figura 5 (b) e (c), apresentaram como produto de corrosão uma substância de coloração amarronzada que provavelmente é o  $\text{Cu}_2\text{O}$ . Foi observado, ainda, que a parte inferior das placas apresentou maior intensidade de resíduos associados à corrosão e, tal aspecto pode ser explicado pela ocorrência de um provável fluxo vertical de umidade em contato com a PCI.

Figura 5: Rádio usado em ambiente minerador: (a) e (b) desmontado, (c) pesagem de uma PCI antes da limpeza e (d) pesagem da PCI após higienização e secagem.

A pesagem das placas foi realizada antes e após a limpeza final. Aquelas em perfeito estado apresentaram massa, média, de 56 g. As placas submetidas à avaliação em área de extração de minério de ferro apresentaram, após desmontagem, a massa média de 55,6 e, após a limpeza total, o valor de massa, média, de 55,1 g, conforme mostrado na Figura 5 (d). Houve, entre duas etapas de pesagem, uma perda, 0,5 g, e essa se refere aos produtos gerados pela corrosão e/ou outras impurezas removidos de cada placa. Sendo assim, a perda total de massa foi de 0,9 g em média.
