## ESTUDO DA RESISTENCIA EM FADIGA DE CHAPAS AÇO SOLDADAS POR ELETRODO MARAGING TRATADAS TERMICAMENTE

Este estudo investigou a resistência em fadiga de chapas de aço carbono soldadas com eletrodo maraging. Foram utilizados chapas de aço 1018 soldadas põe eletrodos maraging, em dois grupos distintos, onde metade das amostras foram submetidas a processo de recozimento térmico a 900°. Os dois grupos foram submetidos ao teste de fadiga a flexão em quatro pontos. Corpos de prova foram submetidos ao processo de corrosão sob tensão. Foi observado que o recozimento térmico reduziu resistência fadiga. Os resultados do processo de corrosão sob tensão mostraram que ambas as condições apresentaram pites. A zona de fusão apresentou pico de dureza, típico de soldas por eletrodo maraging, intensificado pelo recozimento. As demais regiões tiveram uma leve redução de dureza após o tratamento térmico.

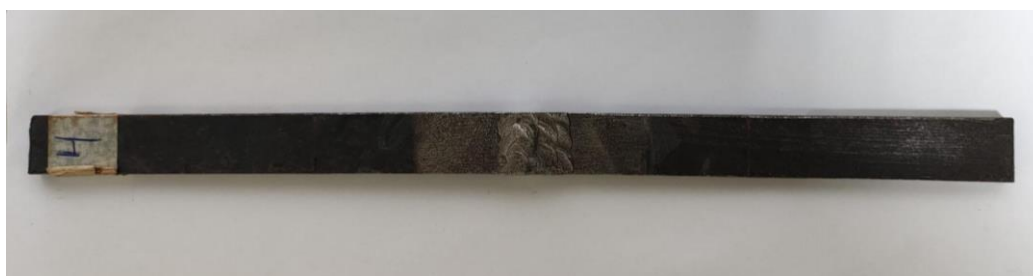
Para este estudo foram utilizados chapas de aço AISI 1018 (Figura 1) que foram submetidas ao processo de soldagem por eletrodos de aço Maraging.

**Figura 1:** Imagem da chapa utilizada nas análises.

Foram testados corpos de prova de comprimento médio de 243,6 mm, largura de 21,0 mm e espessura de 6,4 mm. Um grupo de corpos de prova foi submetido ao tratamento térmico por recozimento a uma temperatura de 900° C durante 2 horas, para alívio de tensões.

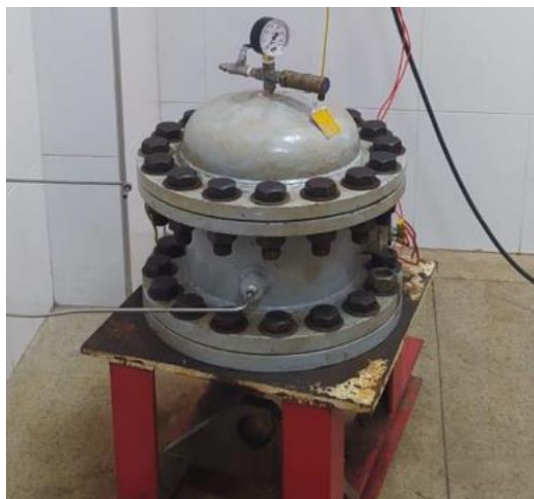
Dois corpos de prova rompidos para cada condição estudada, ambos apresentando deformação plástica e tensões residuais devido a flexão acima do escoamento, foram colocados na autoclave (Figura 2). Eles foram imersos em água do mar sintética (ASTM D1141) aquecida a 60 °C ( $\pm 2$  °C), com a temperatura monitorada por um termopar de imersão. Esta temperatura é representativa da faixa operacional típica para elementos de produção *offshore* (BARROS, 2016).

**Figura 2:** Autoclave para teste de corrosão sob tensão em operação.

Foi efetuada uma purga para substituir o ar atmosférico por uma atmosfera saturada de CO<sub>2</sub>. Em seguida, a pressão de trabalho de 1 MPa (10 bar) de CO<sub>2</sub> foi aplicada utilizando uma válvula reguladora de pressão. O volume de água e a razão entre a área metálica exposta e o volume (V/A) foram mantidos em 1 ml/cm<sup>2</sup>. O teste foi conduzido ao longo de três meses. A Figura 3 ilustra uma vista em corte da autoclave com os acessórios.

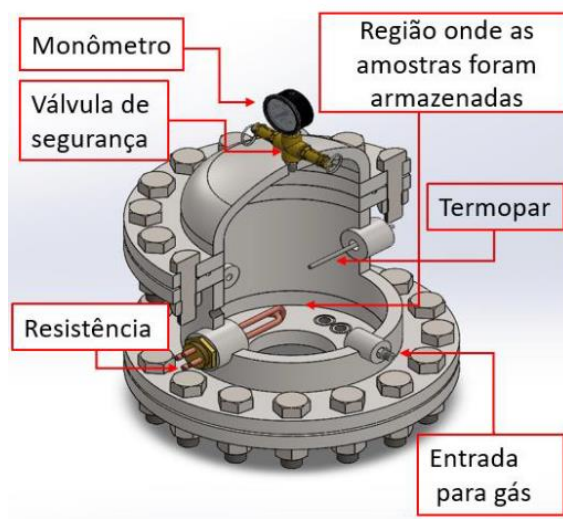
**Figura 3:** Vista de seção da autoclave com acessórios.

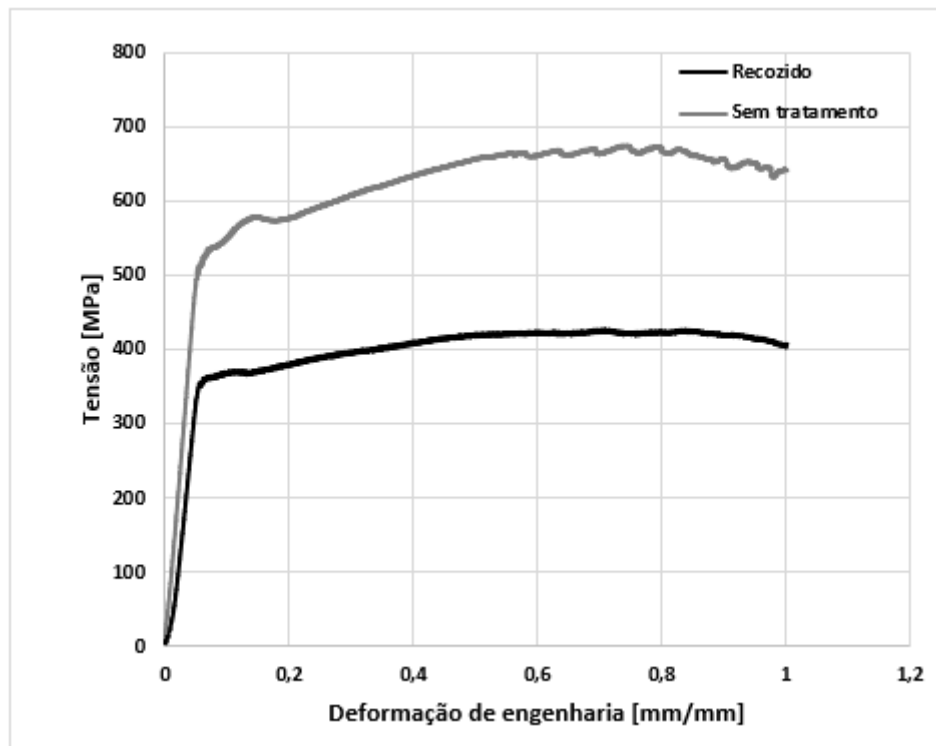
As curvas tensão x deformação do ensaio estático de flexão de quatro pontos pode ser vista na Figura 4. Foi encontrada uma tensão de escoamento de 500 MPa para deformação de 0,2% para as chapas de aço sem tratamento térmico. Para as chapas de aço tratadas termicamente foi encontrada uma tensão de escoamento de 340 MPa para deformação de 0,2%.

**Figura 4:** Curva de fadiga (SN) para as chapas soldadas com eletrodo maraging.

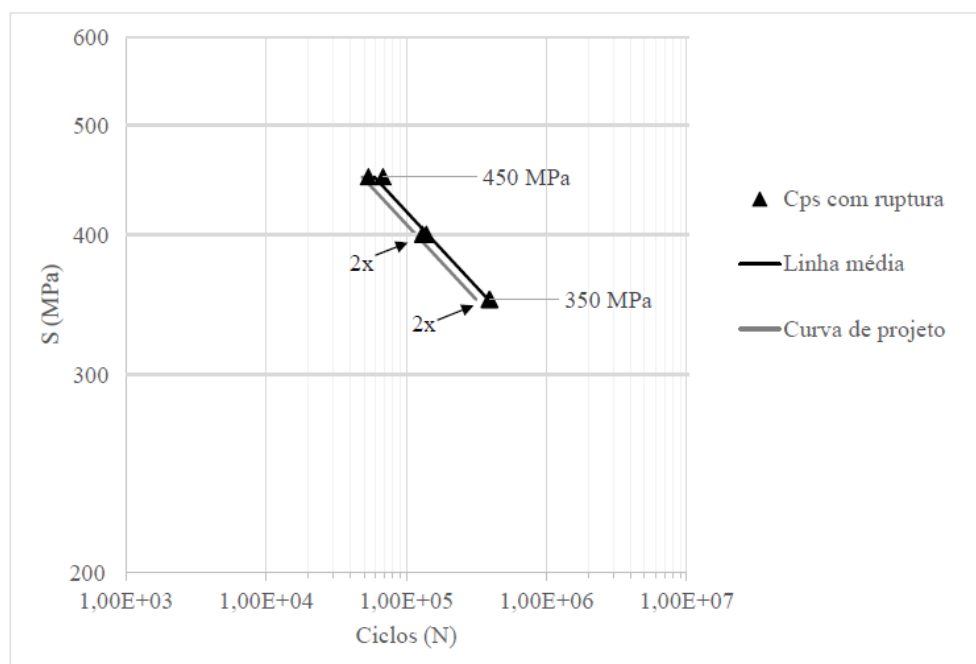
Os resultados dos ensaios de fadiga nas chapas sem tratamento térmico comum podem ser visualizados na Figura 5 e Tabela 1.

**Figura 5:** Curva de fadiga (SN) para as chapas soldadas com eletrodo maraging.

Os corpos de prova sem tratamento térmico apresentaram os resultados de fadiga de acordo com as seguintes relações: linha média:  $\log N = 24,54275 - 7,45257 \log S$ , Curva de projeto:  $\log N = 24,54275 - 7,45257 \log S - 2\delta$ . Onde N é o número de ciclos, S é a tensão máxima cíclica em MPa e  $\delta$  é o desvio padrão igual a 0,04274.

Ao analisar as curvas de fadiga (linha média), observamos que as chapas sem tratamento térmico resistiram a um maior número de ciclos em comparação com as chapas recozidas, indicando uma superior resistência à fadiga. No entanto, a linha de projeto, que representa o desvio padrão das chapas submetidos ao tratamento térmico, mostrou-se mais afastada da linha média, resultando em um desvio padrão mais alto. Isso sugere que a vida útil em fadiga pode variar significativamente entre

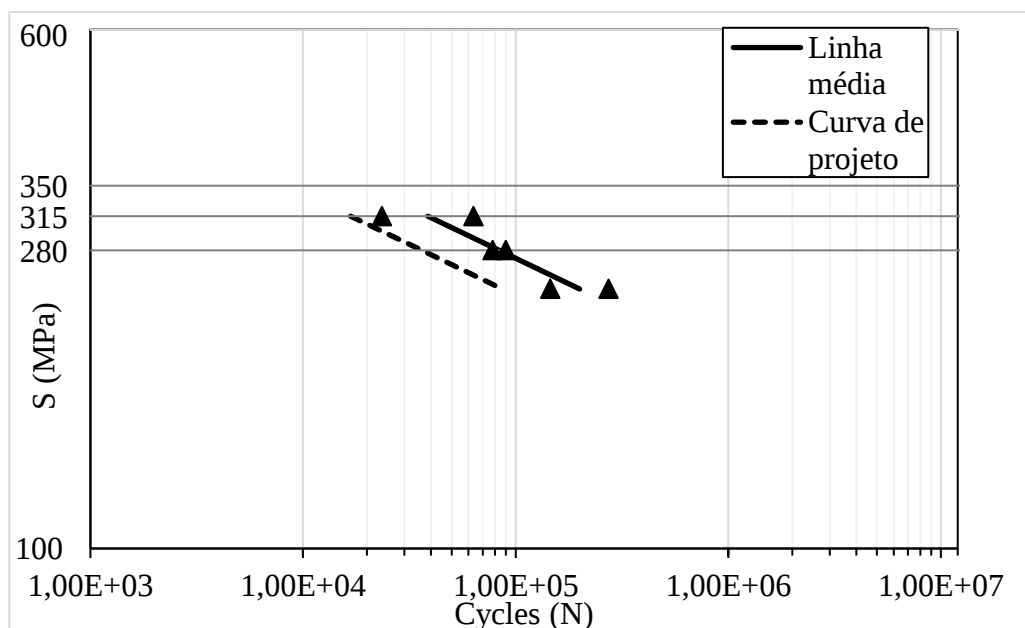
O objetivo do recozimento térmico, foi eliminar possíveis tensões residuais presentes na estrutura do material, tensões estas oriundas do processo de soldagem, que poderiam influenciar na resistência mecânica do material. Os resultados dos ensaios de fadiga nas chapas tratadas termicamente podem ser visualizados na Figura 6 e na Tabela 2.

**Figura 6:** Curva de fadiga (SN) para as chapas submetida ao tratamento térmico.

Os corpos de prova sem tratamento térmico apresentaram os resultados de fadiga de acordo com as seguintes relações: linha média:  $\log N = 23,3261 - 7,36616 \log S$ , Curva de projeto:  $\log N = 23,3261 - 77,36616 \log S - 2\delta$ . Onde N é o número de ciclos, S é a tensão máxima cíclica em MPa e  $\delta$  é o desvio padrão igual a 0,8116956.

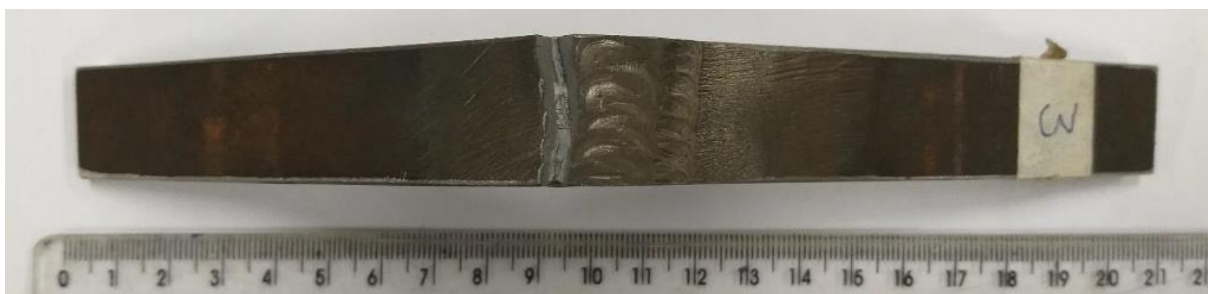
Os aspectos morfológicos da fratura das chapas de aço submetidas ao teste de fadiga podem ser vistos nas Figuras 7 e 8. Em ambas situações estudadas, a fratura ocorreu na zona termicamente afetada (ZTA).

**Figura 7:** Aspecto morfológico da trinca da chapa com eletrodo maranging testado em fadiga.

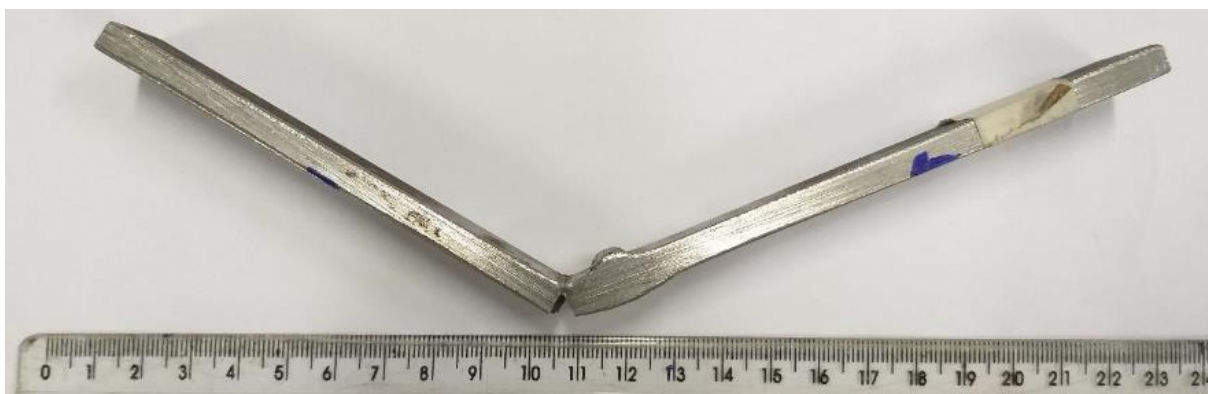
**Figura 8:** Aspecto morfológico da trinca da chapa com eletrodo maranging testado em fadiga.

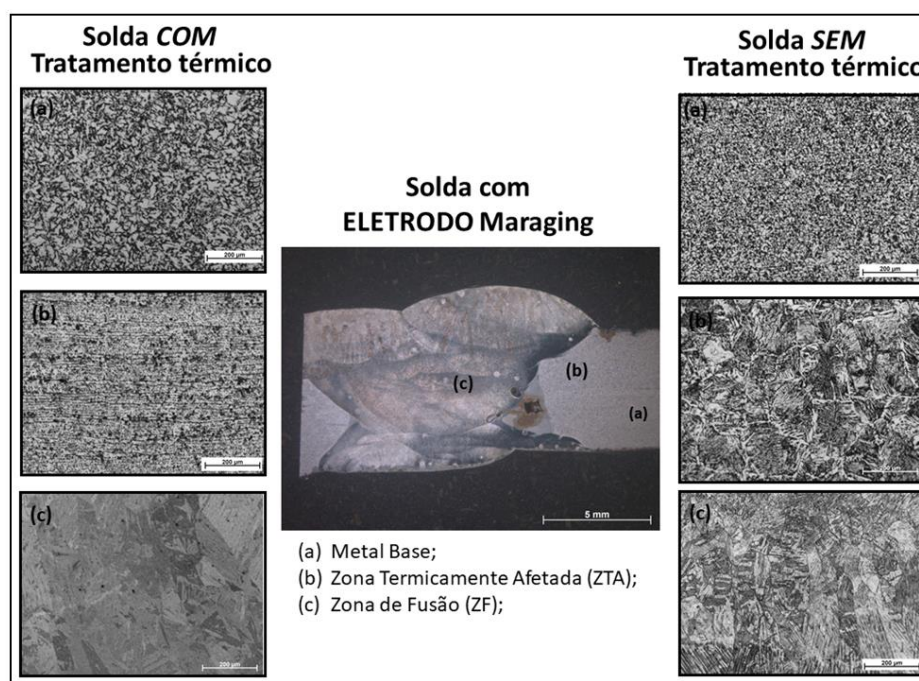
Pode ser observado que o metal base, área ao redor da solda que não sofre alteração da solda, teve sua estrutura original preservada tanto para a chapa sem tratamento quanto para a chapa submetida ao recozimento (Figura 1 região A), tanto na microestrutura quanto nos níveis de microdureza. A microdureza, no entanto, sofreu leve diminuição após tratamento térmico posterior de recozimento (Figura 10).

**Figura 9:** Solda com eletrodo maraging: metalografia das microestruturas na região da solda, comparando as condições com e sem tratamento térmico.

A zona termicamente afetada (ZTA), região do metal base que é aquecida pelo processo de soldagem, mas que não chega a fundir, apresentou mudanças significativas após o tratamento térmico. Observamos que o aquecimento da solda inicialmente resultou na formação de grãos grosseiros recristalizados (Figura 1, região B). No entanto, com o tratamento térmico de recozimento, houve refinamento desses grãos, levando à formação de uma microestrutura mais homogênea. Essa transformação resultou em uma leve redução da microdureza na ZTA em comparação com o estado sem tratamento (Figura 2, a e b), favorecendo maior tenacidade.

Já a zona de fusão (Figura 9, C), região onde o metal base e o metal de adição (ou eletrodo) são fundidos durante o processo de soldagem. Podemos observar a

formação de martensita com linhas de contorno de grão bem definidas e orientadas que se formaram durante a solidificação do metal fundido. Foi observado também um pico de microdureza característico de soldas com eletrodo maraging, onde a dureza aumentou significativamente de uma média de 130 HV no metal base, para uma dureza próxima a 400 HV. Após o tratamento térmico, a dureza nessa região apresentou mais um leve aumento adicional (Figura 10, A e B).

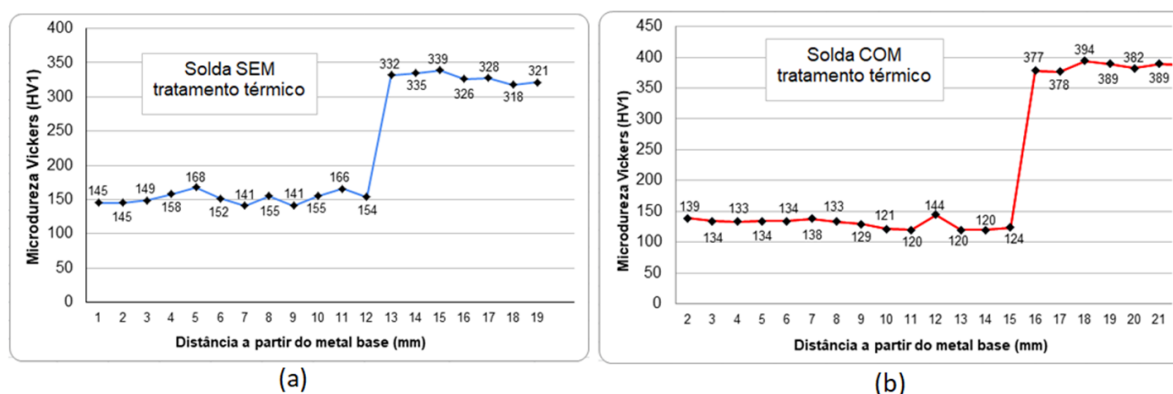
**Figura 10:** Microdureza na região da solda com eletrodo maraging: (a) microdureza sem tratamento térmico, (b) microdureza após tratamento térmico de recozimento.

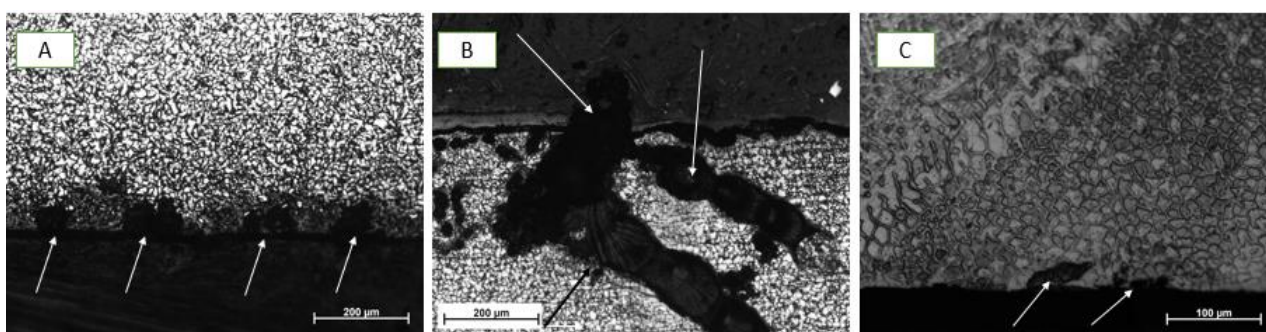
A Figura 11 e a Figura 12 apresentam respectivamente as micrografias das chapas soldadas por eletrodo maraging sem tratamento e com tratamento térmico após a exposição dos corpos de prova à corrosão sob tensão. Observa-se em ambos, que o processo corrosivo causou pites, (indicado pelas setas brancas) que podem atuar como concentradores de tensão, aumentando a suscetibilidade ao aparecimento de trincas. No entanto, não foram detectadas trincas de corrosão sob tensão.

A presença de pites é evidente tanto no metal base (Figura A), quanto na zona termicamente afetada (Figura B) e no cordão de solda (Figura C), para as duas condições estudadas, indicando a suscetibilidade ao desenvolvimento de pites nestas regiões.

**Figura 11:** Análise de pites sobre a estrutura do material sem tratamento térmico submetido ao processo de corrosão sob tensão.

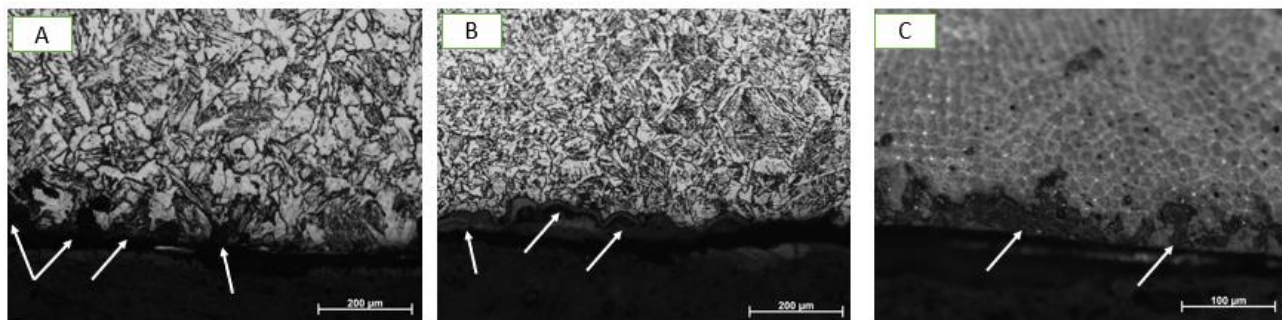
**Figura 12:** Análise de pites do material tratado termicamente após o processo de corrosão sob tensão.
