DESGASTE MICROABRASIVO EM UM BIT DE AÇO RÁPIDO COM SUPERFÍCIE TRATADA VIA LASER

RESUMO

MICROABRASIVE WEAR ON A HIGH SPEED STEEL TOOL WITH A LASER-TREATED SURFACE

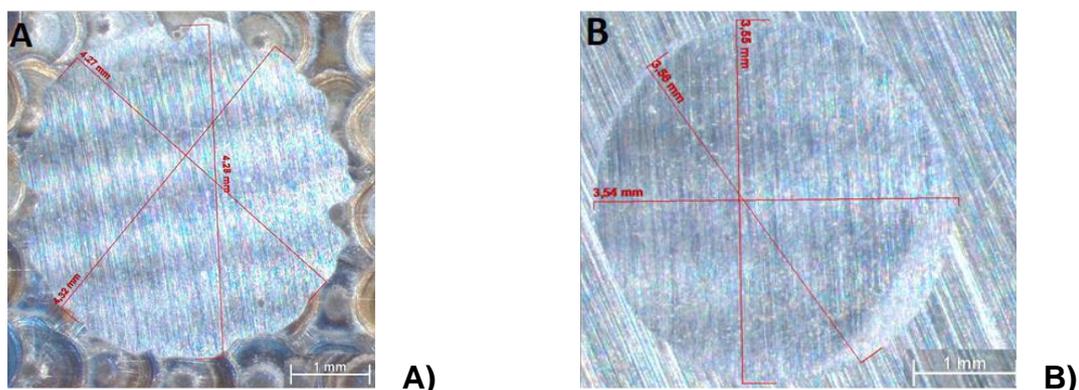
Figura 1 – Calotas produzidas nos ensaios de desgaste para o comprimento de 244,49 m. A) Superfície Tratada a LASER. B) Sem tratamento.

cordões de solda, foi irregular, intui-se que os valores da rugosidade também variem ao longo da superfície tratada a LASER. Observa-se que as superfícies tratadas são, qualitativamente, mais rugosas (Fig. 1A) que as sem tratamento (Fig. 1B), conforme Figura 1, na qual se observa as calotas geradas pelo ensaio de desgaste. Uma maior rugosidade da superfície tratada a LASER, em diferentes condições, em relação àquela sem tratamento foi observada na Liga Ti6Al4V ⁽¹⁶⁾.

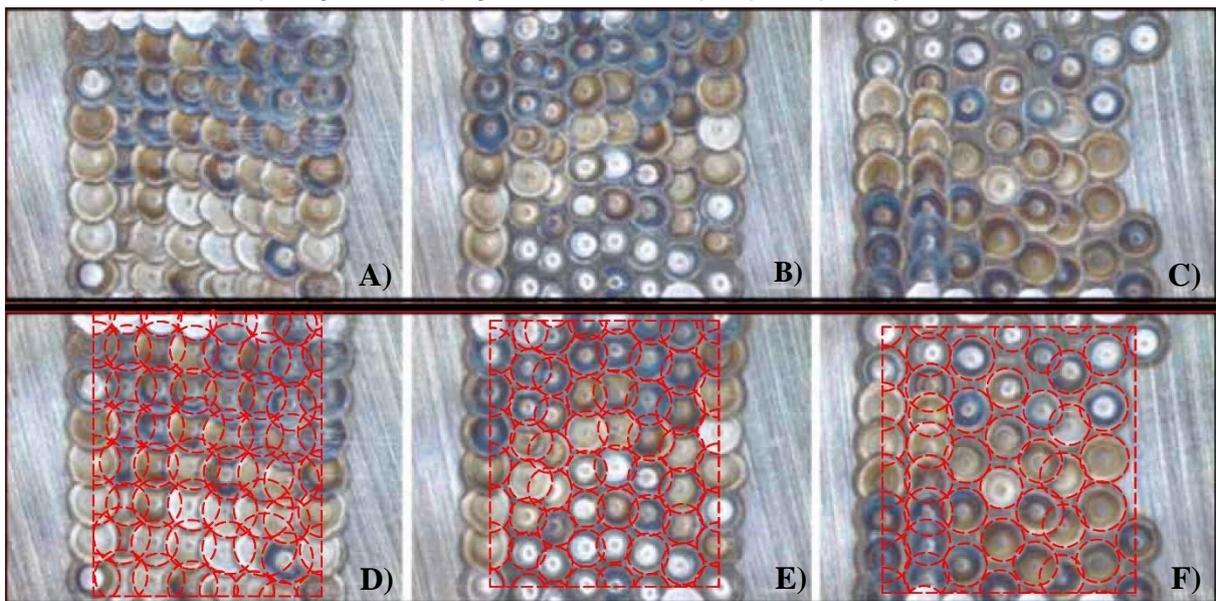
Figura 2 – A), B) e C): - Diferentes características de sobreposição das poças de fusão. D), E) e F): delimitação da área retangular para determinação dos percentuais de sobreposição das poças vistas em A), B) e C), respectivamente.

O aspecto da sobreposição das poças de fusão mostrado na Fig. 2A foi o mais predominante do tratamento a LASER das superfícies submetidas aos ensaios de desgaste. Além disso, foi o que apresentou maior o maior percentual de sobreposição das poças de fusão (48,3%), enquanto as superfícies vista nas Figuras 2B (16,6%) e 2C (5,6%) apresentaram percentuais menores e decrescentes nesta ordem, em relação ao medido na Fig. 2A.

A determinação dos percentuais de sobreposição, utilizando software CAD, foi realizada delimitando-se uma dada área retangular (em vermelho) tratada a LASER, e contornando-se as poças de fusão com círculos (em vermelho) dentro da área delimitada pelo retângulo (Figuras 2D, 2E e 2F). Dentro das áreas retangulares foram

Observou-se que a superfície com menor sobreposição dos pulsos (Fig. 2C) apresentou menor taxa de desgaste para 122,25 m em relação à superfície sem tratamento. Já as maiores taxas de desgastes, em relação às superfícies sem tratamento, observadas nas Fig. 2A e 2B, submetidas aos maiores percursos de desgaste, podem ser atribuídas à maior sobreposição das poças de fusão, o que aumentou a rugosidade e facilitou a remoção de material durante o ensaio de

Tendo em vista os diferentes níveis de sobreposição das poças de fusão, supõe-se que as regiões mostradas nas Figuras 2A, 2B e 2C foram submetidas a condições de aquecimento e resfriamento diferentes levando a uma heterogeneidade da microestrutura e suas propriedades superficiais e subsuperficiais. As taxas de resfriamento e a profundidade endurecida variam de acordo com os parâmetros operação da fonte LASER no tratamento superficial do aço rápido ⁽¹³⁾.

Como mencionado, uma vez que cada ensaio de desgaste, para determinada distância de deslizamento, foi realizado em regiões diferentes da superfície tratada a LASER, é possível que a microestrutura e sua microdureza decorrentes da menor sobreposição das poças de fusão (Fig. 2C) seja mais resistente ao desgaste que aquela obtida para a superfície sem tratamento LASER, conforme resultado obtido no início do ensaio de desgaste, para uma distância de deslizamento menor (122,25 m). Já as microestruturas das regiões vistas nas Figuras 2A e 2B, provavelmente, foram menos resistentes ao desgaste.

Provavelmente, a rugosidade, qualitativamente maior, observada na superfície tratada a LASER (Figs. 2A e 2B), associada a um nível médio de dureza igual àquele medido na superfície sem tratamento, tenha contribuído para sua maior taxa de desgaste obtida com os maiores comprimento de deslizamento (244,49 e 366,74 m).

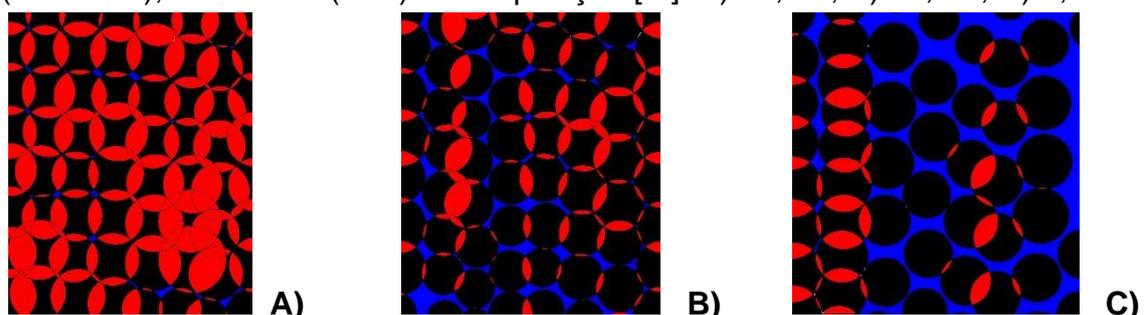
Figura 3 – A), B) e C): - Tratamento, via CAD, das áreas retangulares das Figuras 2D, 2E e 2F, respectivamente. Regiões sem sobreposição (preta); com sobreposição (vermelha); sem fusão (azul). Sobreposição [%]: A) 48,3%; B) 16,6%; C) 5,6%.

identificadas, com as ferramentas do CAD, as regiões das poças de fusão que não sofreram sobreposição (cor preta), as com sobreposição (cor vermelha) e aquelas sem ocorrência de fusão, ou seja, não atingidas pelo LASER (cor azul), conforme Figuras 3A, 3B e 3C. A área tratada a LASER corresponde à soma das regiões com e sem sobreposição. Assim, o percentual de sobreposição foi calculado dividindo-se a área de sobreposição pela área tratada a LASER.
